LIITE 5: Selvitys rakennetusta ympäristöstä (FCG Suunnittelu ja Tekniikka Oy, 2016)

LIITE 6: Rakennusinventointi (Heilu Oy, 2023)

Kaupungintalo

Rakennushistoriaselvitys

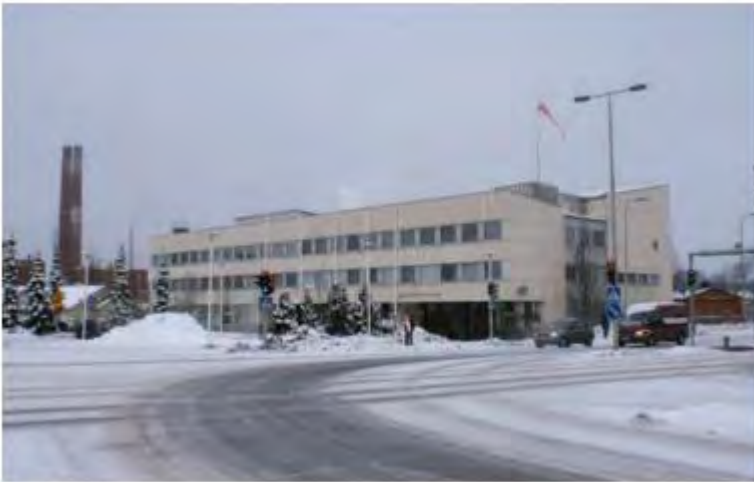
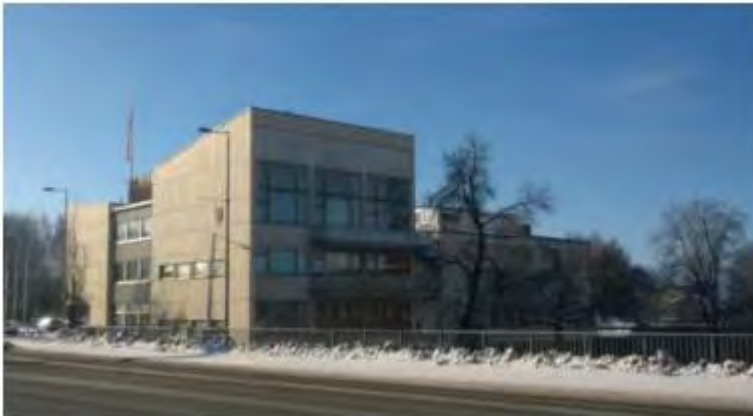
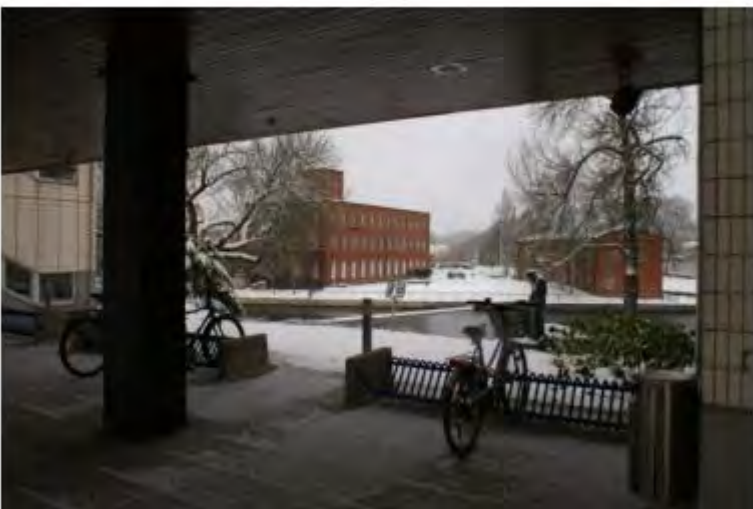
Kuva 166. Yllä kaupungintalon eteläjulkisivu, keskellä julkisivu kanavalle, alla näkymä pääsisäänkäynnin katoksesta joelle ja vanhoille tehdasrakennuksille.

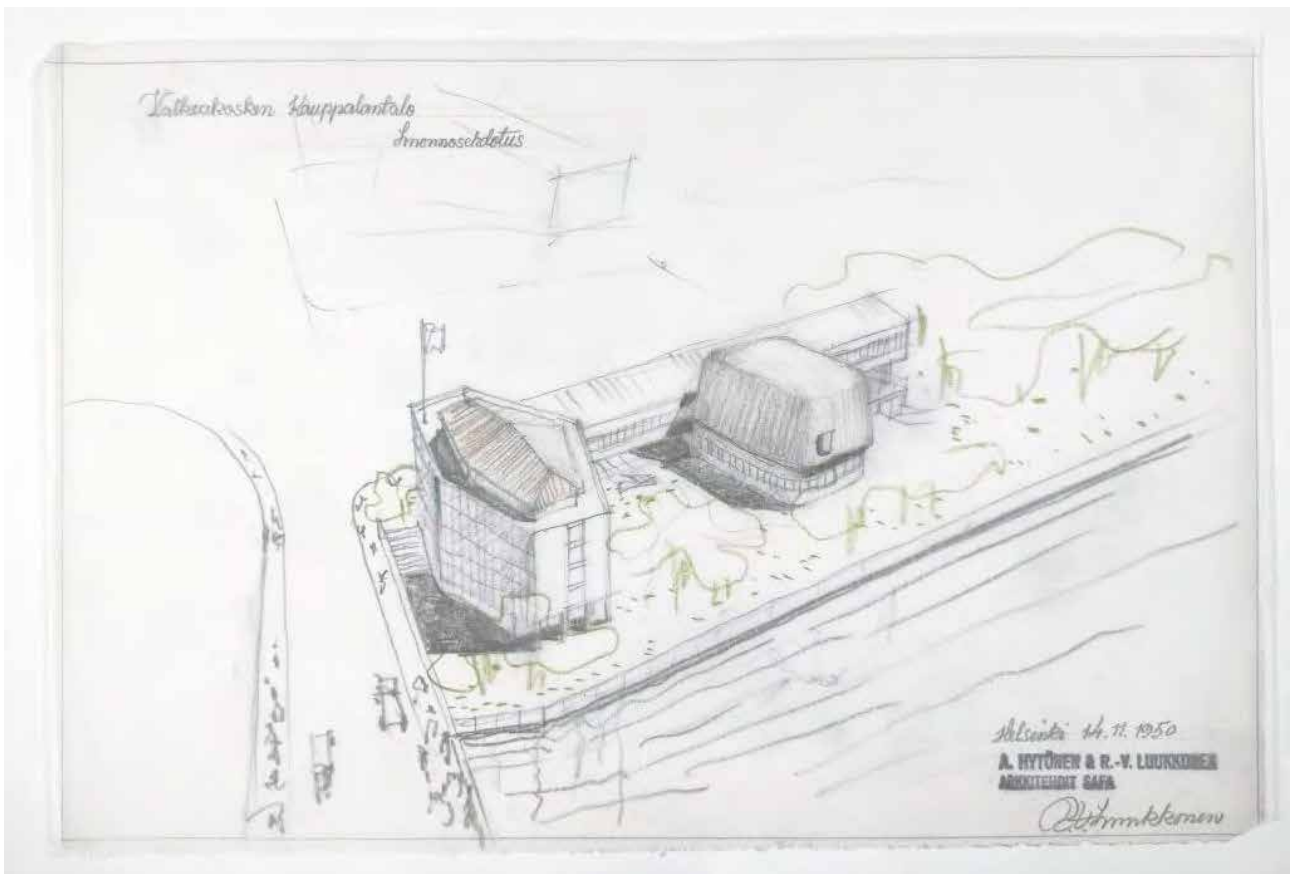
Kilpailun tulosten julkistamisen aikoihin päivätty luonnos Valkeakosken kauppalantaloksi. Allekirjoituksena Risto-Veikko Luukkonen. Yhteistä toteutuneelle rakennukselle on pitkä ylösnostettu eteläsivu ja kaksi erillistä siipeä. Luonnoksessa rakennuksen muodot ovat myös huomattavasti pehmeämmät ja yleisvaikutelma ei ole tiukan funktionaalinen. B-siiven sijalla oleva pyöreäkattoinen massa olisi tässä luonnoksessa varattu valtuustosalille.

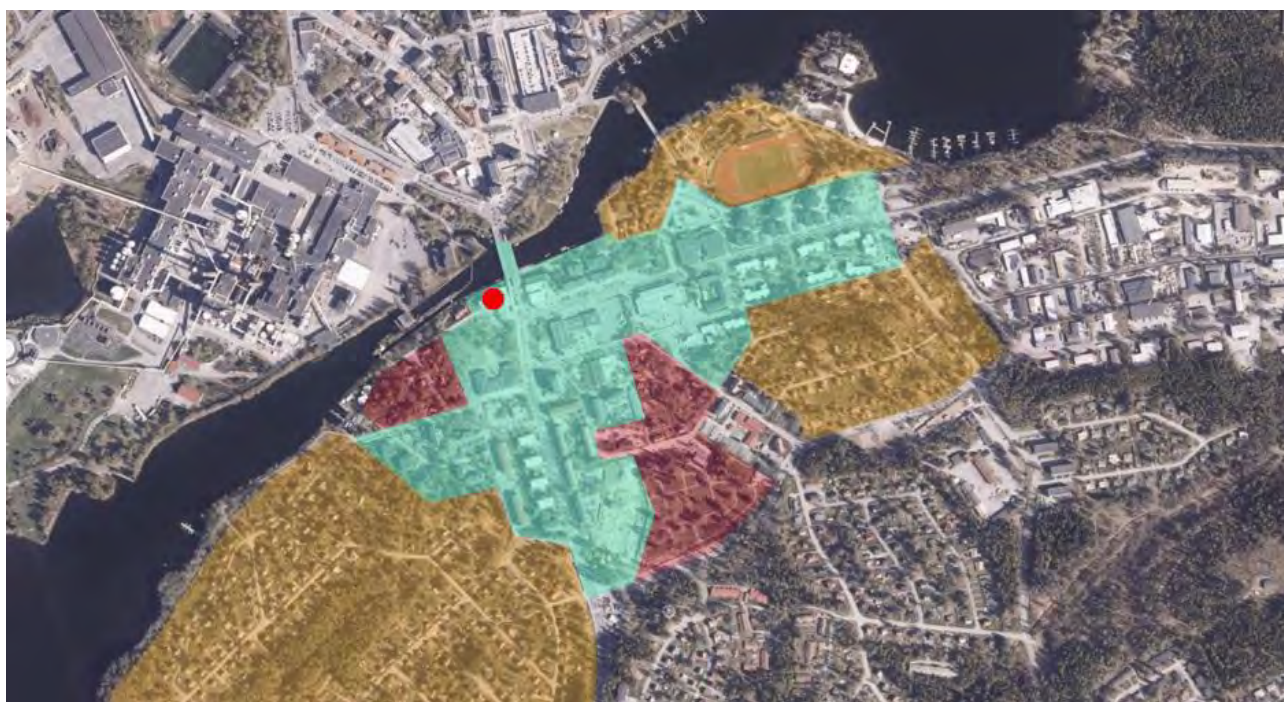
Havainnollistus, jossa pyritty karkeasti hahmottelemaan 1900-luvun kehitystä tarkastelualueella ilmakuvaan¹⁰ päälle. Punaiset alueet säilyneet pääosin 1920-lukua edeltävän tilanteen mukaisena. Keltaiset alueet toteuttavat 1923 kaavan pientalovaltaista puutarhakaupunki-idea. Vihreä alue on uuden ajattelun mukaan toteutunut. Punainen piste merkitsee kaupungintalon paikkaa.

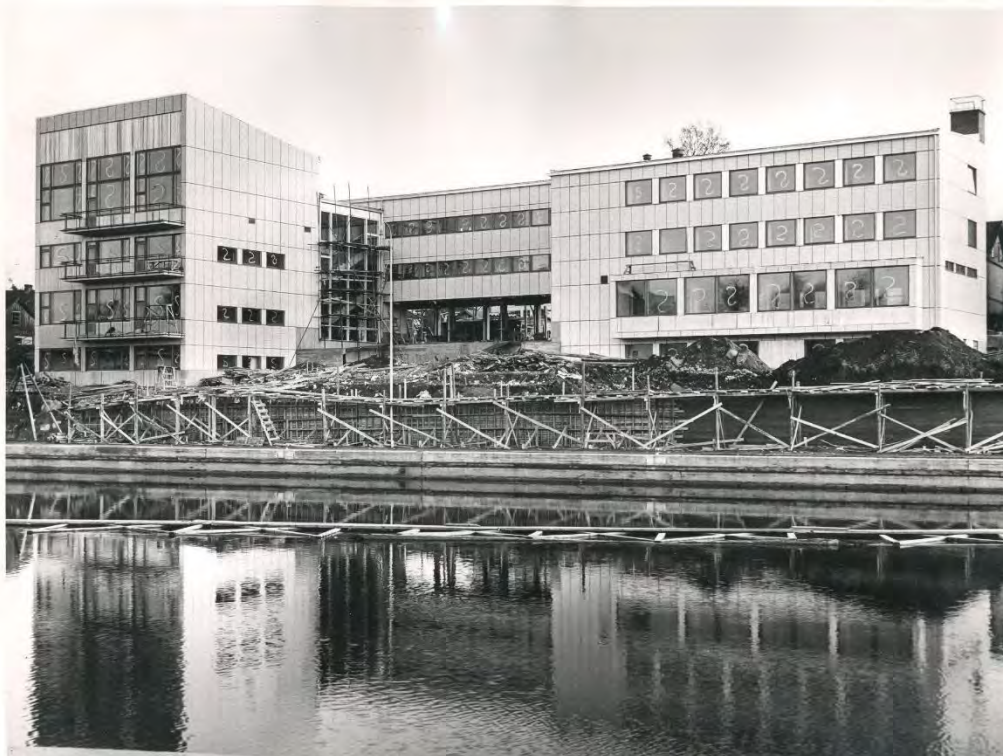
Rakennusvaiheessa oleva kaupungintalo. Kuva todennäköisesti kesältä 1956. Rakennus otettiin käyttöön seuraavan vuoden tammikuussa.¹⁷

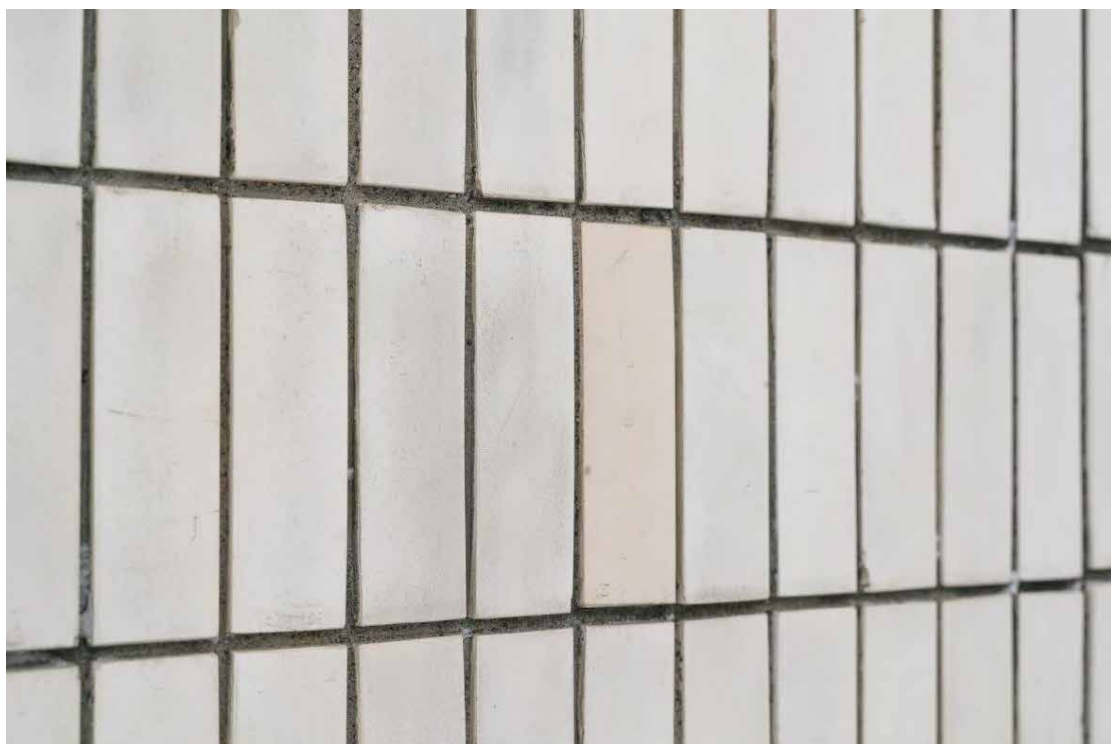
*Kaupungintalon julkisivun vahvin elementti on sen vaalea klinkkeripinta. 1990-luvun lopun peruskorjauksessa julkisivu pyrittiin säilyttämään alkuperäisen mukaisena. Kuvan tummempi laatta lienee uusittu tässä yhteydessä. Sävyeroa on hankala huomata kauempaa tarkastellessa.*¹⁸

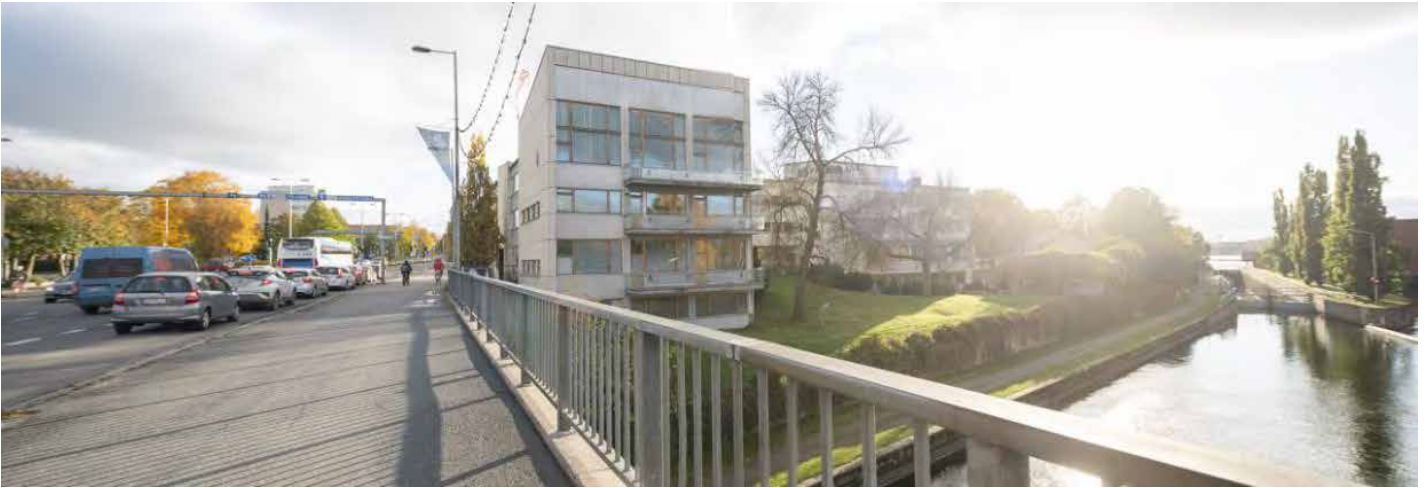
Panoraamakuvassa välittyy kävelijän näkökulma pohjoisesta tullessa. Rakennuksen maamerkkiluonne tulee hyvin esiin sekä siltaa kulkiessa että suhteessa kanavan rantaan. Tästä näkökulmasta rakennuksen hahmo muodostuu A- ja B-siipien massoista. Korkeimmalle rakennuksessa nousee A-siiven valtuustosalin, jonka voi tulkita noudattelevan myös kuntademokratian ideaa: ylimmäksi on nostettu kaupunkilaisten ääni.

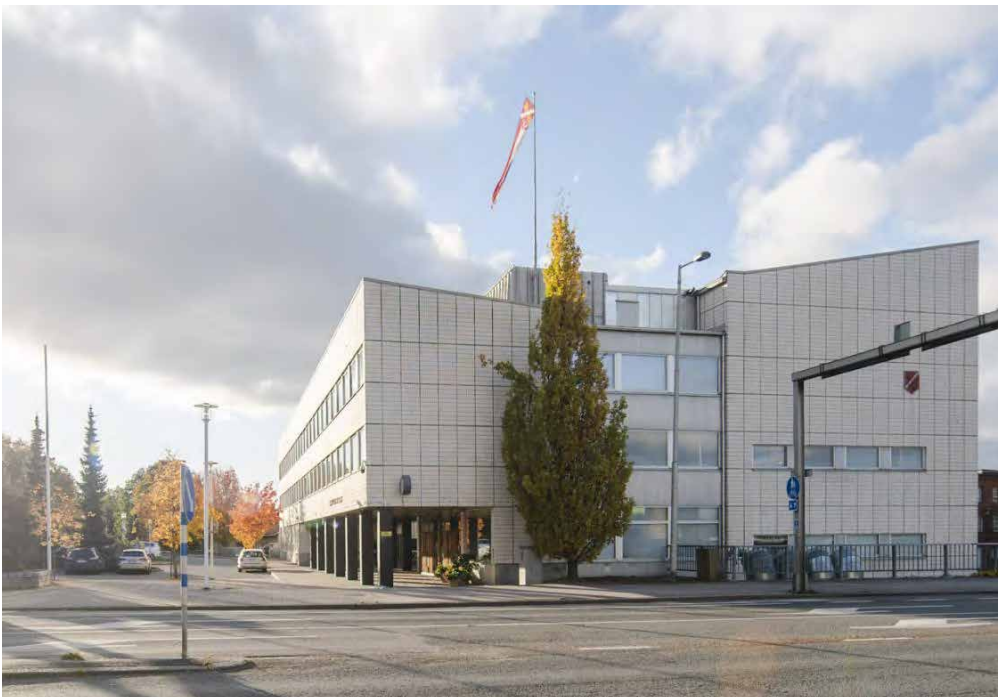
Näkymä itäisestä julkisivusta Säaksmäentien yli. A-siiven tietty veistoksellisuus on tästä suunnasta selkeimmillään. Keskiosan pieni sisäänveto ja levymateriaalimaisuus erottaa A-siiven korkean osan ja pitkän eteläisen julkisivun visuaalisesti.

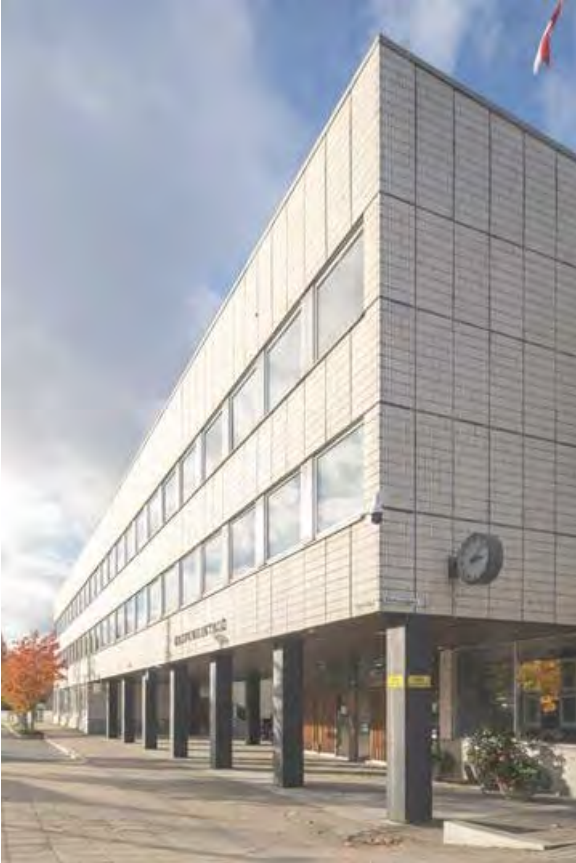
Näkymä kaakkoisnurkalta. Kulmassa sijaitseva kello on näyttänyt kaupunkilaisille aikaa kohta jo 70 vuoden ajan. Oikealla alanurkassa sijaitseva näyteikkuna on niin ikään alkuperäinen pikantti ominaisuus.

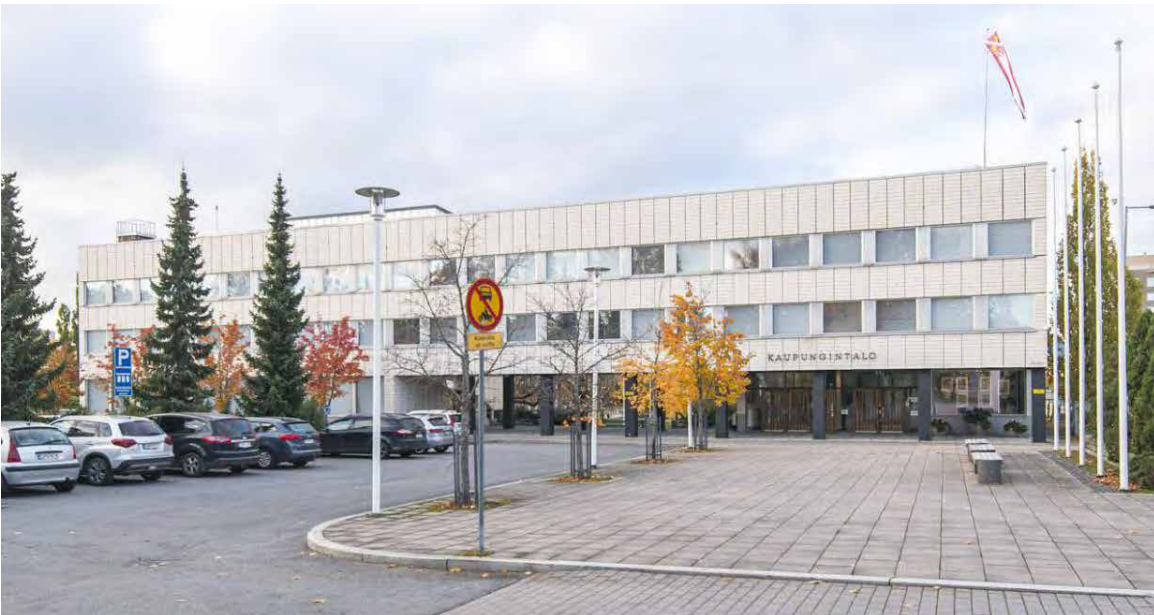
Näkymä eteläisestä julkisivusta. Pylväskäytävä keventää pitkän seinän raskautta. Katolla juuri ja juuri pilkottavaa IV-konehuonetta ja pihan järjestelyjä lukuun ottamatta on rakennus tästä näkökulmasta hyvin lähellä sen alkuperäistä 1950-luvun ilmettä.

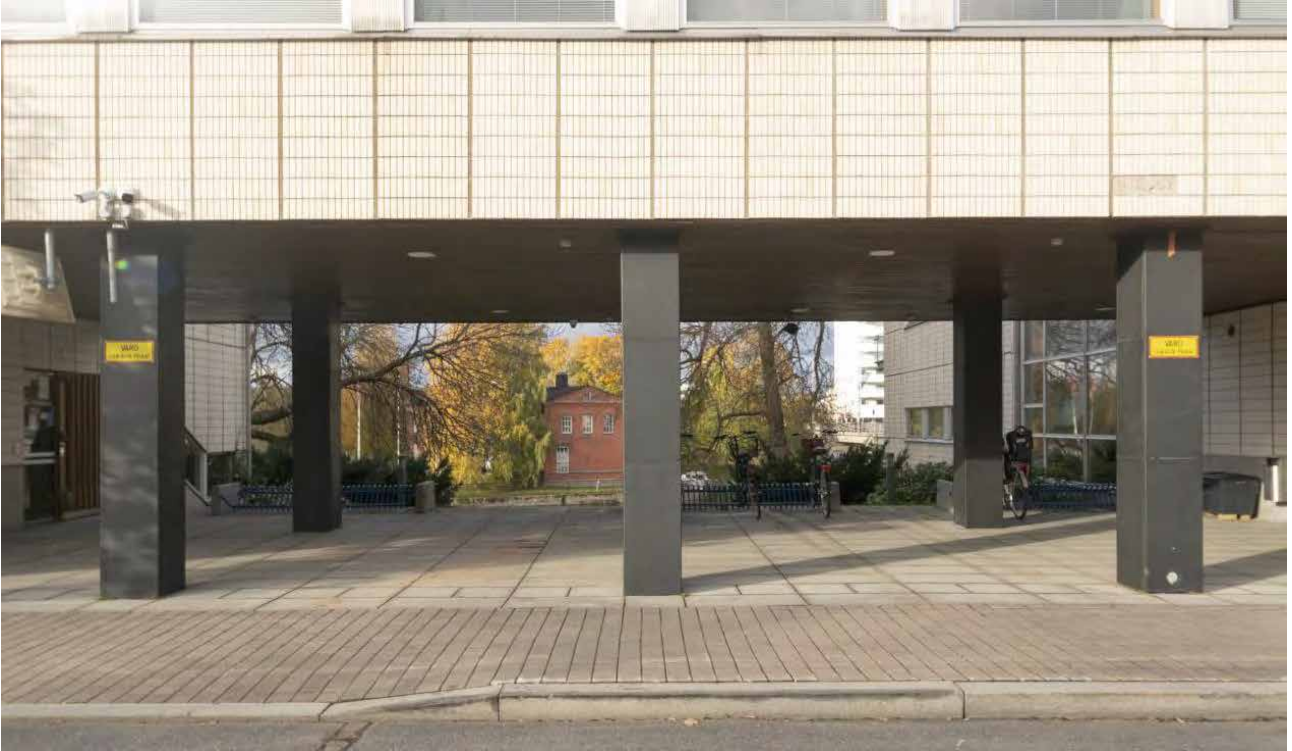
Käynti kaupungintaloon tapahtuu työllisyyspalveluja lukuun ottamatta pylväskäytävän alta. Vasemmalla B-siiven ovi ja oikealla A-siiven ovi, josta käynti infoon/vastaanottoon. Pylväiden varoituskyltit tuntuvat talviajan ulkopuolella hieman ylimitoitetuilta ja luovat tarpeetonta visuaalista hälyä.

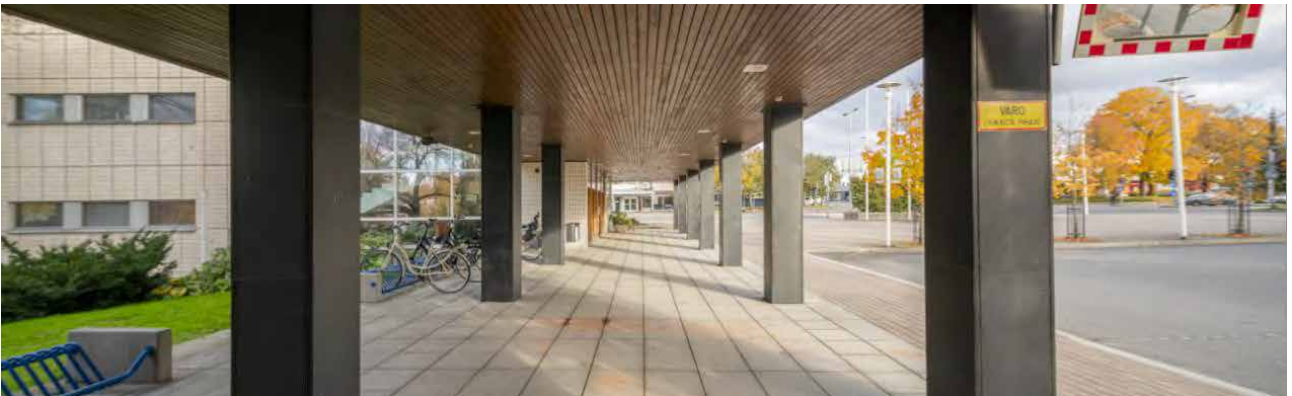
Panoraamakuva pylväskäytävästä. Näkymä B-siiven ovelta itään. Käytävän idea on alunperin ollut luoda pääsy kanavan rantaan. Vesiliikenteen vilkkaimpina vuosina oli yksi liikennöity pysäkki juuri kaupungintalon edustalla, josta noustiin ylemmäs kaupunkiin, mahdollisesti juuri kaupungintalon vehreän sisäpihan ja pylväskäytävän kautta.

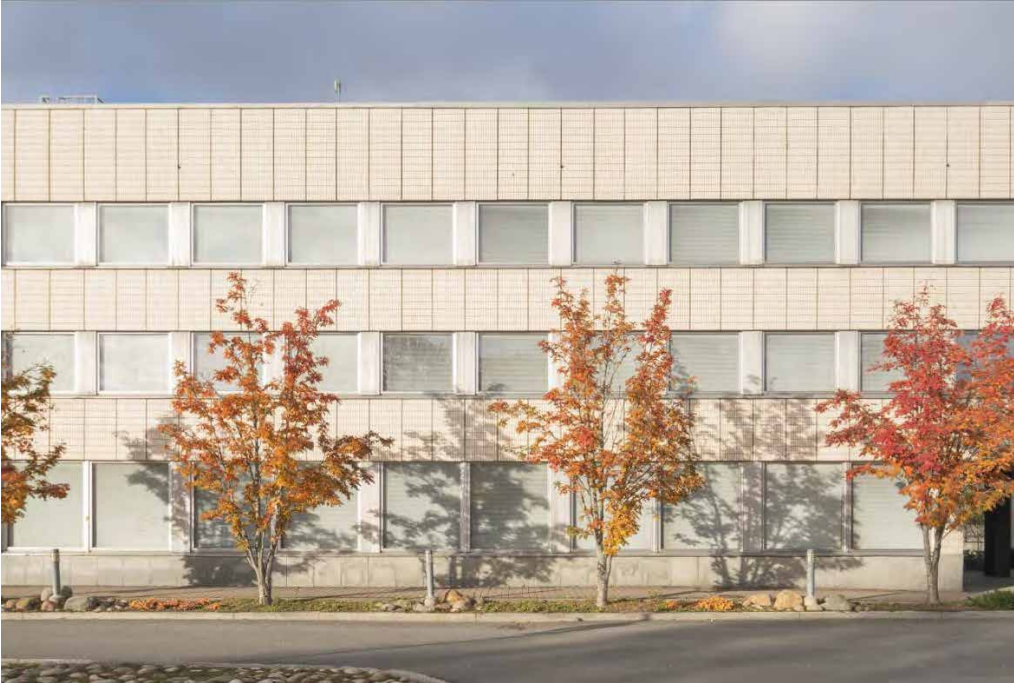
Eteläjulkisivu jatkuu pylväskäytävän jälkeen eheänä ja symmetrisenä. Nauhaikkunat luovat jämään ja tehokkaan, mutta tyylikkään yleisvaikutelman. Ikkunoiden välissä oleva alue on mitoitettu rakennuksen kantavien rakenteiden mukaan.

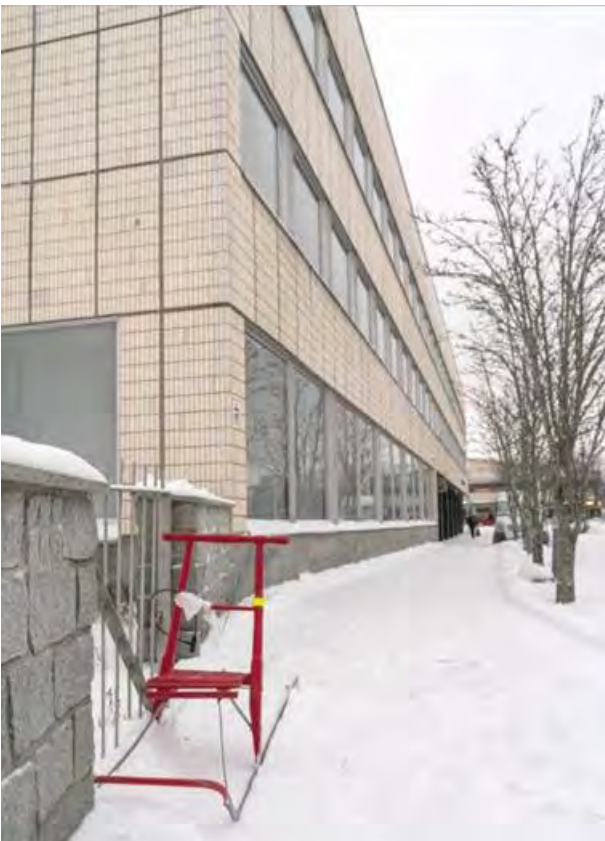
Talvisempi kuva eteläjulkisivusta itään. Laajennusosan viherkattoa reunustaa kivimuuri.

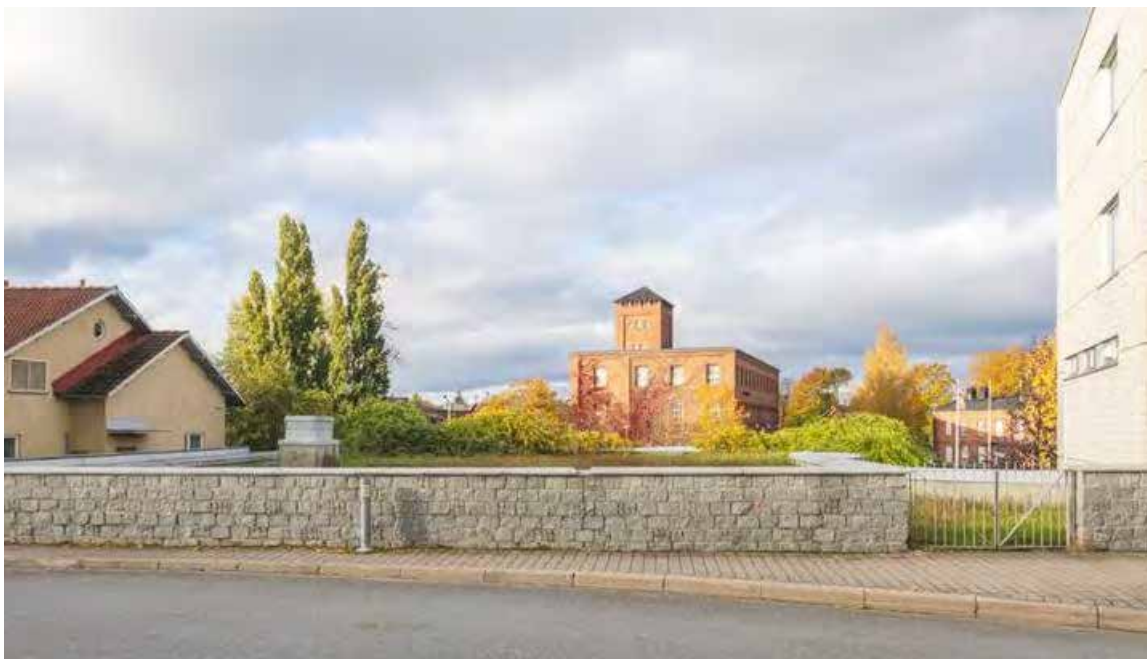
Laajennusosa etelän puolelta. Viherkattoa reunustaa kivimuuri. Laajennusosa on suunniteltu suhteessa kaupungintaloon erittäin hienovaraisesti ja sen perusajatus tuntuu olevan pyrkimys kadottaa itsensä ja antaa tilaa Kaupungintalolle ja Kanavakonttorille. Viherkatto ja rannan puoleiset viherseinät tukevat tätä ajatusta.

Kaupungintalon 1990-luvulla rakennettu lisäsiipi on kiinnostava oma lukunsa. Se on tyyllisesti erittäin vaatimaton, mutta juuri siinä piilee sen koko idea: se pyrkii piiloutumaan ja korostamaan Kaupungintaloa ja Kanavakonttoria.

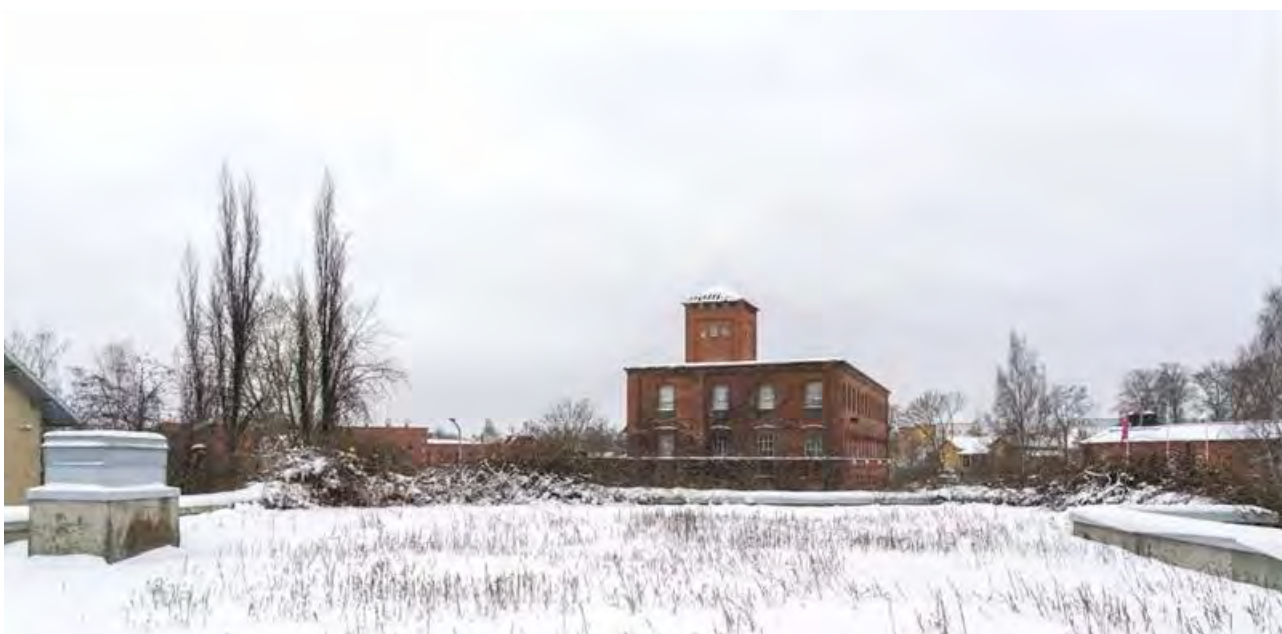
Laajennusosan viherkattoa talvella. Kaupungintalon laajennoksen jatkaminen kellarikerroksen tasalla on antanut myös mahdollisuuden näkymälle historiallisen tehdasalueen suuntaan Myllykadulta.

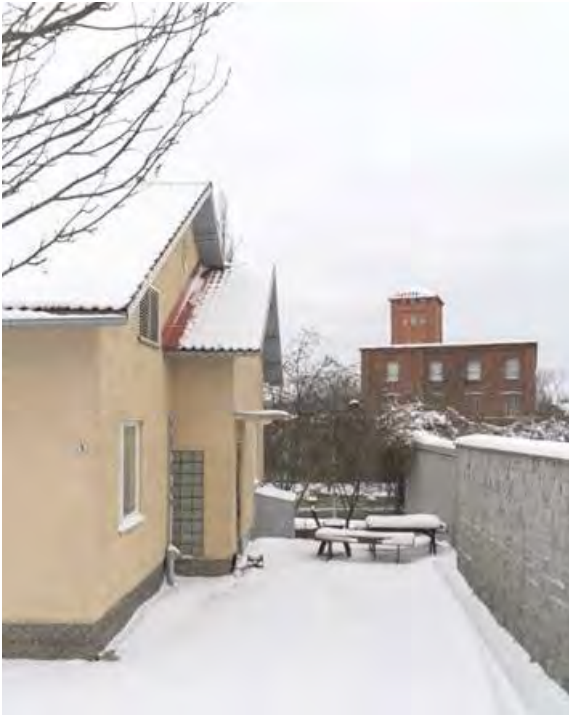
Kanavakonttorin ja Laajennusosan liitántä. Laajennusosa rajaa Kanavakonttorille pienen sisäpihan. Yhdyskäytävä kulkee kerrosta alempana. Räystäään olla sijaitseva IV-koneen ilma-aukko lienee lisätty 1990-luvun remontin yhteydessä.

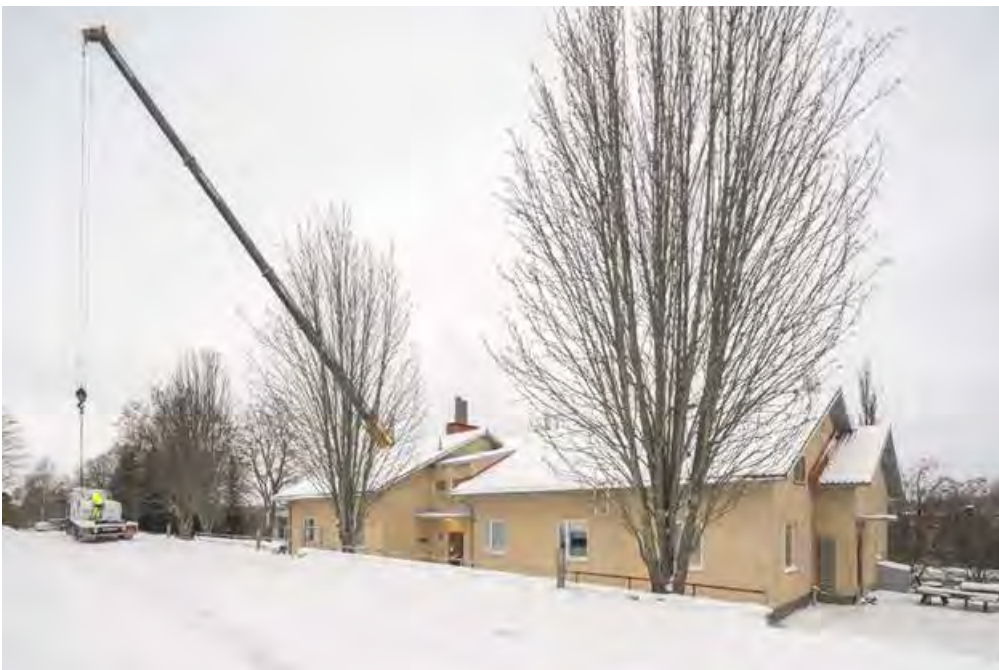
Kanavakonttorin eteläsivu. Rakennus edusta 1950-luvun romanttista, pehmeää modernismia. Tyylille ei ole yksiselitteistä nimitystä, mutta sen tunnistaa jokainen suomalainen esimerkiksi rintamiestaloista. Kaupungintalo ja Kanavakonttori muodostavat tästä hyvän esimerkin: molemmat ovat käytännössä saman ikäisiä virkakäyttöön suunniteltuja rakennuksia, mutta tyyllillisesti hyvin kaukana toisistaan.

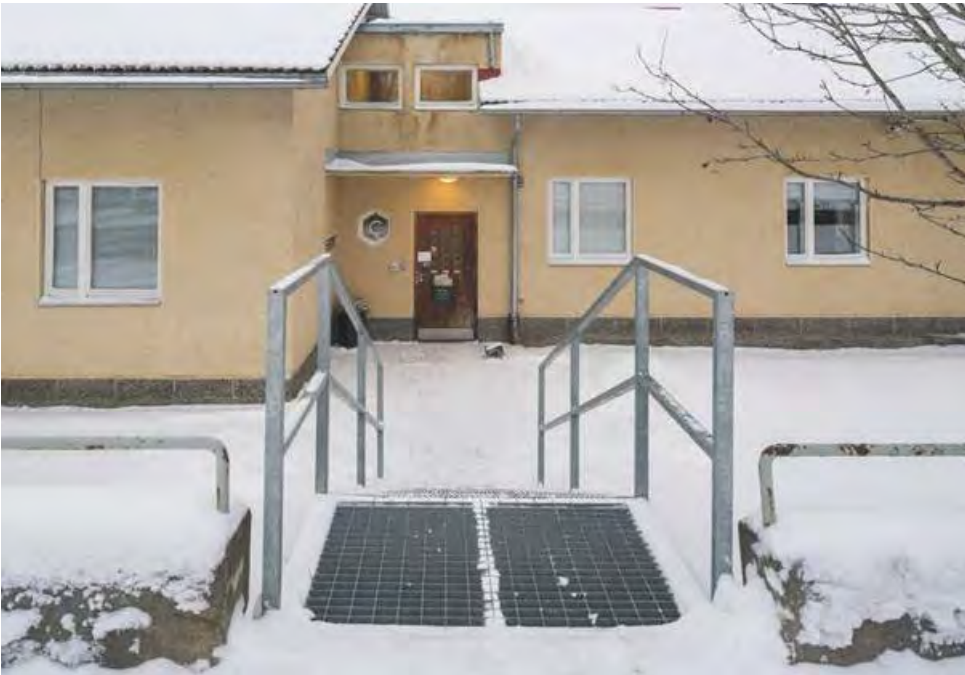
Julkinen sisäänkäynti Kanavakonttoriin kadun puolelta on keskeltä taloa. Metallirappu ei aivan istu muuhun kokonaisuuteen. Sisäänkäynti on esteettömyyden kannalta hankala: pääovelta toimistoihin on muutaman askeleen nousu.

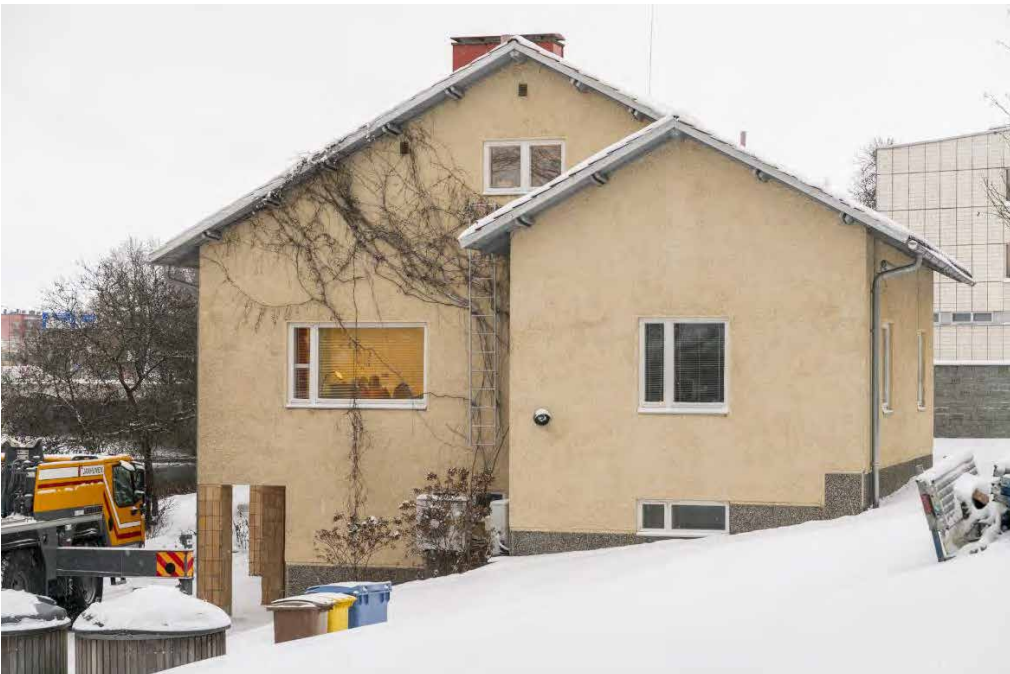
Näkymä lännestä. Rakennuksen porrastettu muoto näkyy tästä kuvakulmasta selvästi. Tämä puoli Kanavakonttorin rakennuksesta on todennäköisesti toiminut alun perin asuntona.

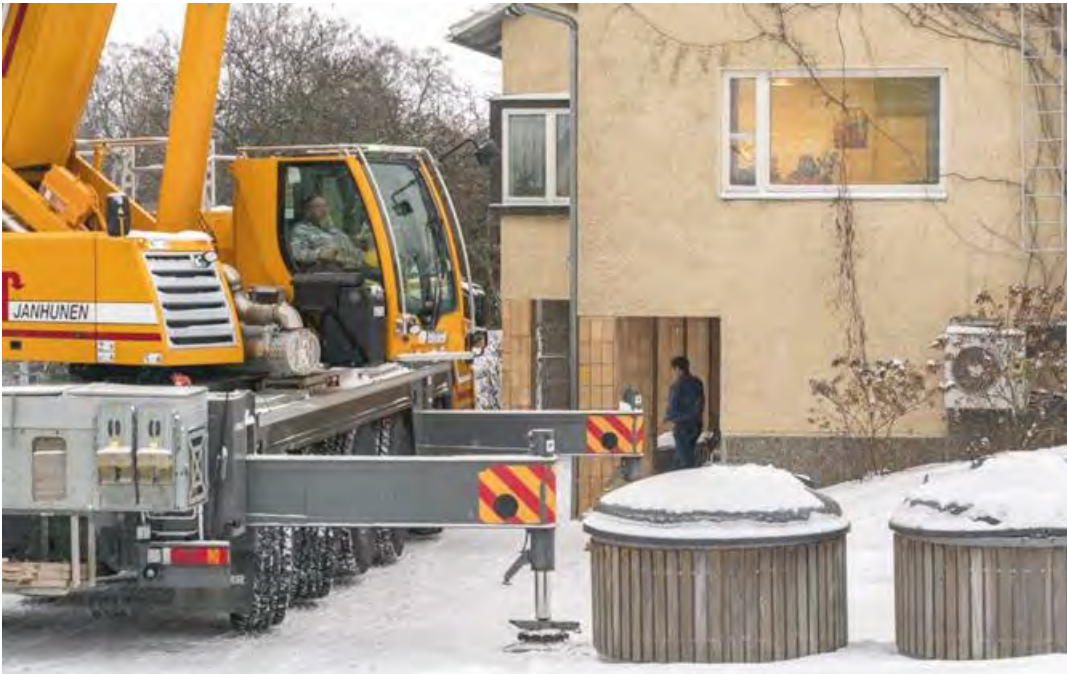
Kanavan huoltotyötä suorittava nosturi vie kuvassa huomion pääasiasta, eli Kanavakonttorin joen puoleisesta sisäänkäynnistä. Nykyajasta kertovat myös roska-astiat ja ilmalämpöpumppu. Muilta osin rakennuksen ulkomuoto on lähellä alkuperäistä. Kuvaa zoomatessa ikkunan puitteissa näkyvät metalliset helat/kulmaraudat, joten on turvallista olettaa myös niiden olevan alkuperäiset. Erkkerillä varustettu ikkuna on todennäköisesti ollut toimiston ikkuna.

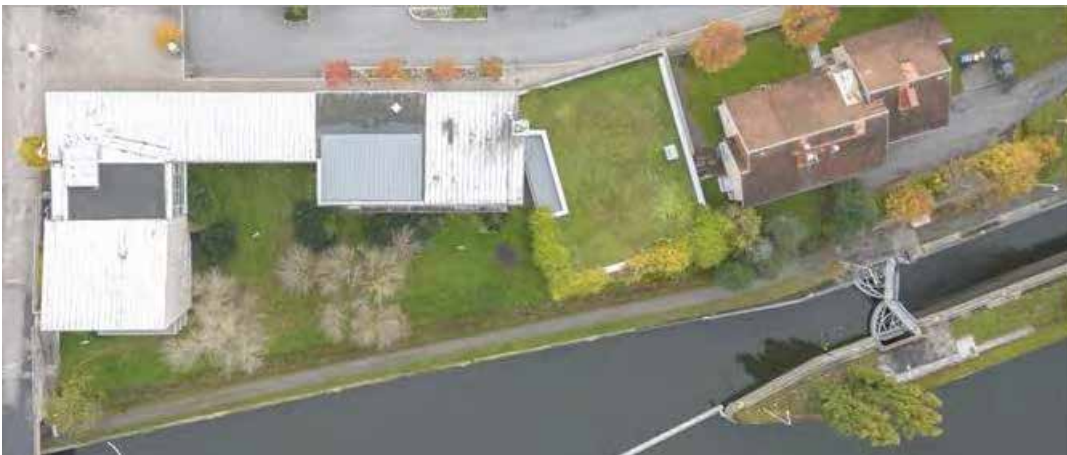
Ilmakuvasta näkyy, miten Kanavakonttorista on ollut suora yhteys kanavan sulkuportille. Rakennus on osa vuonna 1955 valmistuneen kanavan rakennushistoriallista kokonaisuutta. Laajennusosa välttelee katseita myös lintuperspektiivistä.

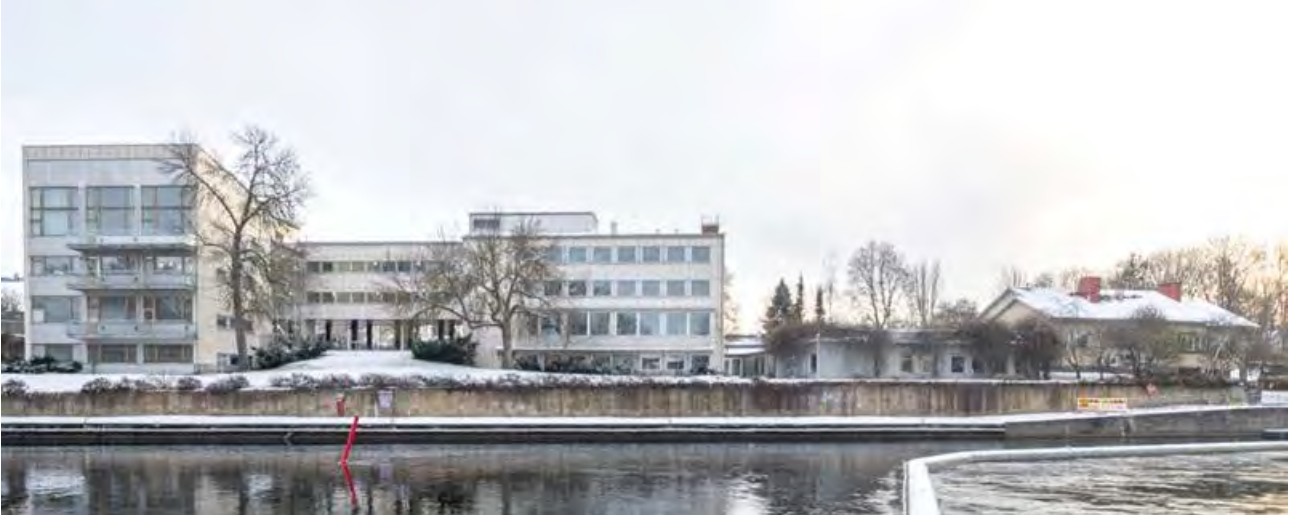
Kaupungintalon, laajennusosan ja Kanavakonttorin muodostama rakennuskokonaisuus vastarannalta kuvattuna.

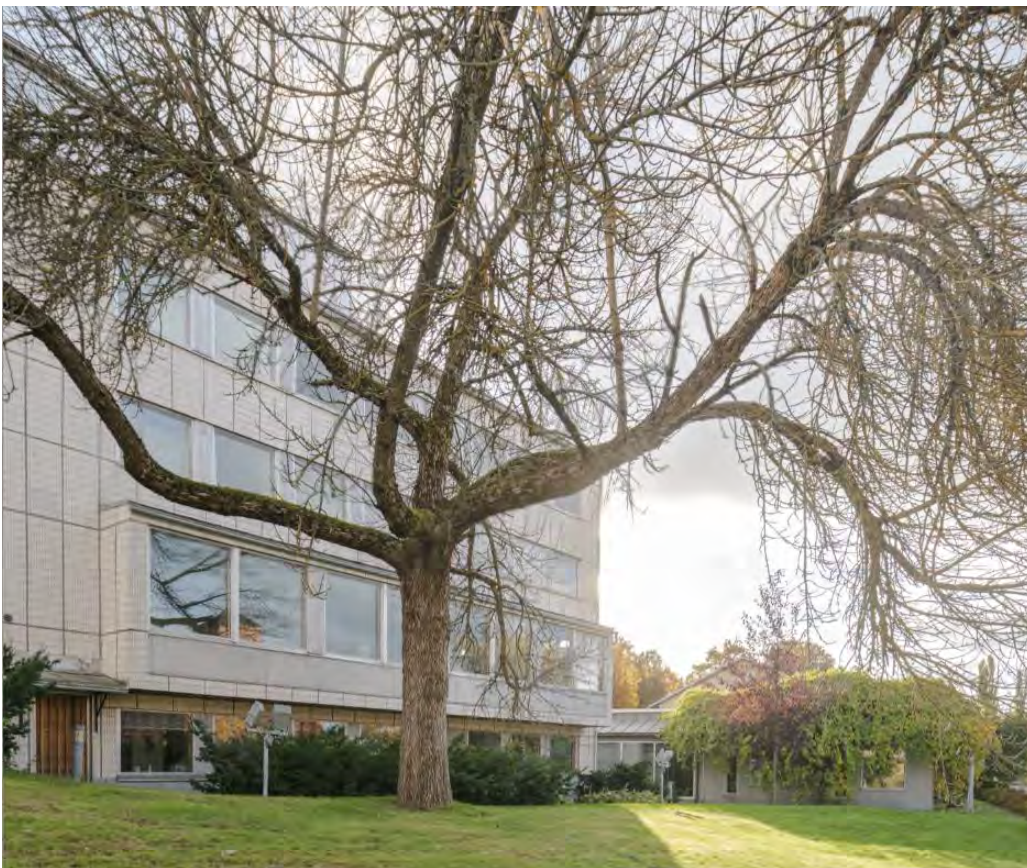
Kaupungintalon B-siiven pohjoissivua. Laajennusosa piiloutuu kasvuston alle. Lisärakennuksen arkkitehtuurin voisi kuvata olevan eräänlaista "antiarkkitehtuuria": se on tarkasti suunniteltu olemaan alisteinen Kaupungintalolle ja Kanavakonttorille sekä sulautumaan luontoon ja maisemaan. Julkisivudetaljeiltaan se on utilitaristisen vähäeleinen ja henkisesti eräänlainen tekninen sivurakennus.

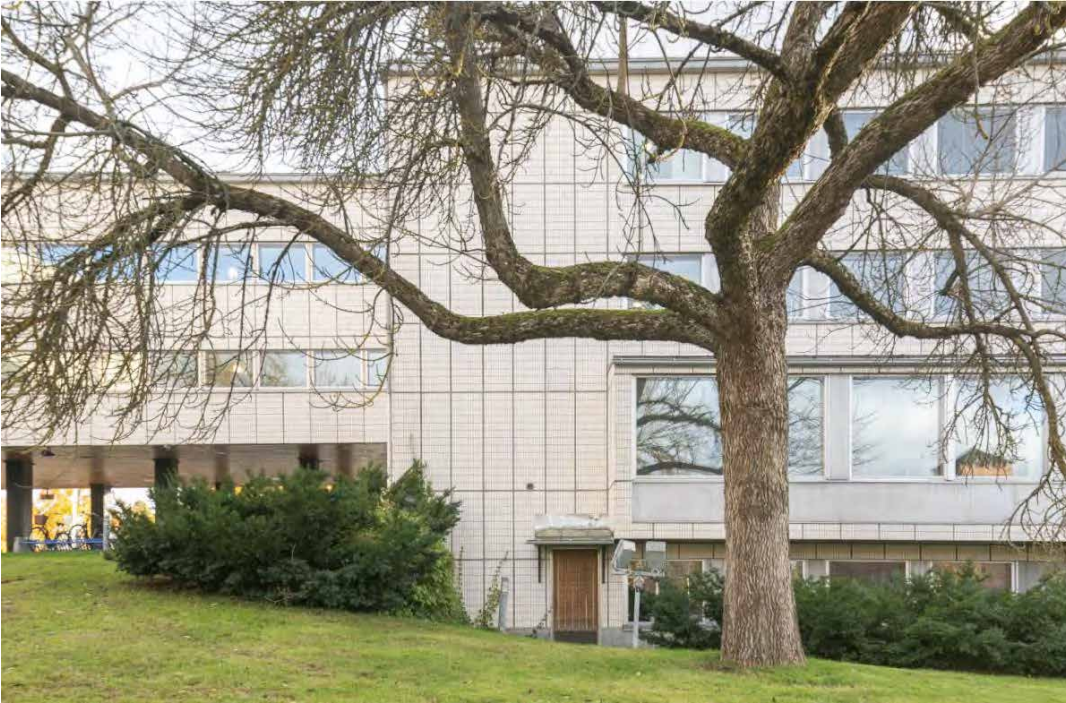
Kaupungintalon B-siipeä sekä nivelosaa. Kahviosta pihalle johtava ovi on 1990-luvun lopun lisäys.

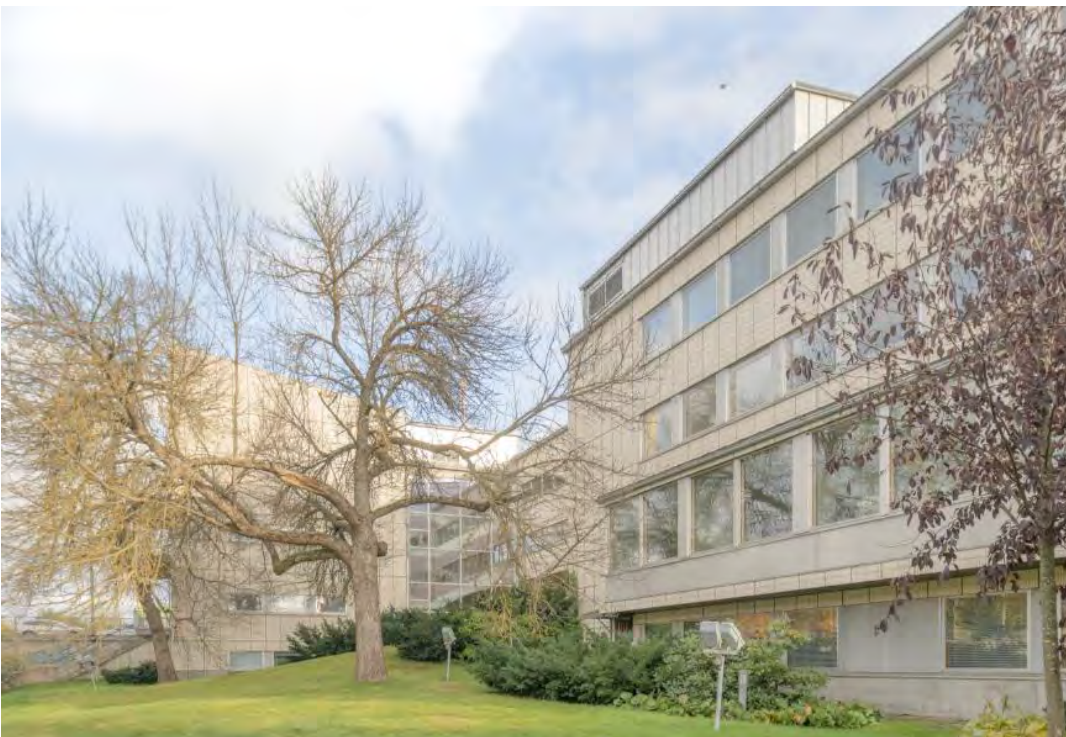
Kaupungintalo hahmottuu tästä kuvasta hyvin kahdeksi massaksi, A- ja B-siiveksi. Tästä näkökulmasta myös B-siiven IV-konehuone erottuu selkeänä, joskin loogisena osana rakennusta. Kuvasta näkyy myös hyvin, miten runsas rakennuksen ikkunapinta-ala on. Aukotus tuo valoa työhuoneisiin ja avaa erinomaiset näkymät kulttuurimaisemaan.

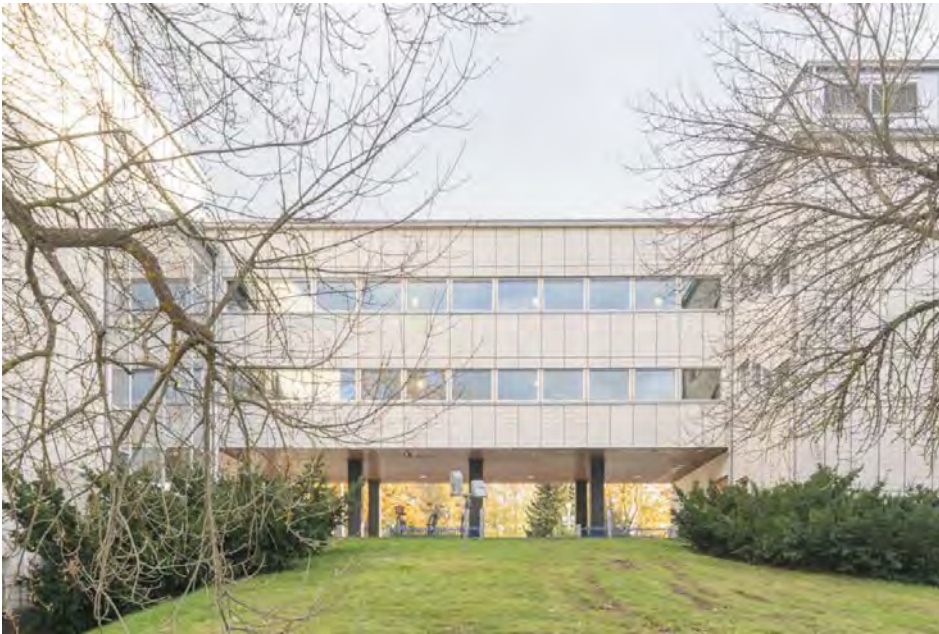
Kaupungintalon yksi oleellinen arkkitehtoninen ratkaisu on A- ja B-siivet yhdistävä nivelosa ja sen alla sijaitseva rakennuksen massaa keventävä pylväskäytävä. Alun perin myös kaupungintalon sisäpiha oli aktiivista tilaa, jonka juuri pylväskäytävä mahdollisti ja josta oli yhteys talon edustalle pysähtyvään vesiliikenteeseen.

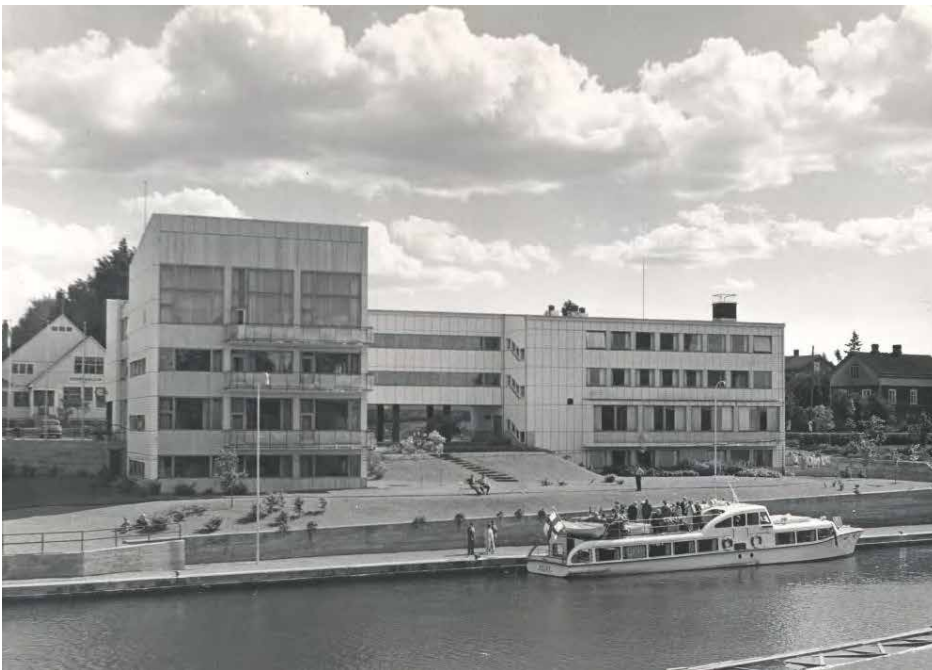
Kaupungintalo oletettavasti 1960-luvun valokuvassa¹⁹. Nykynäkymää hallitsevat puut puuttuvat ja kaupungintalon piha-alue on aktiivisessa käytössä. Etualalla säännöllisesti aikanaan liikennöinyt vesibussi Roine.

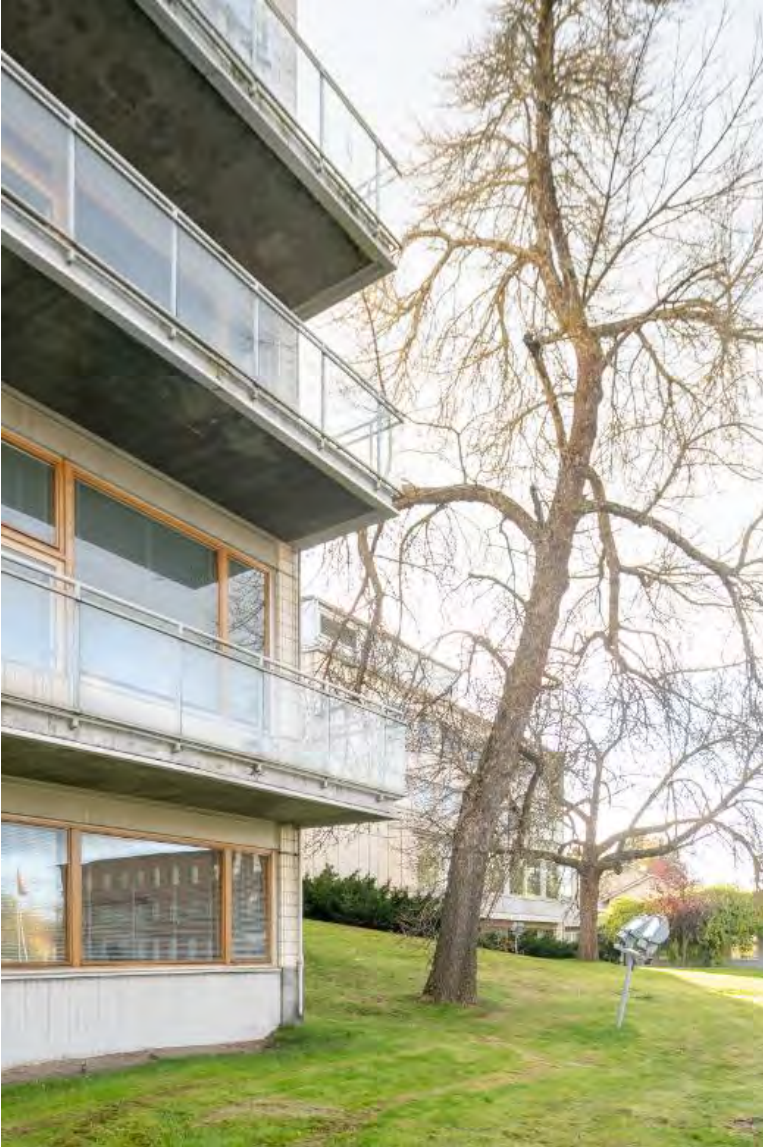
*A-siipeä rytmittävät suuret
ikkunat sekä parvekkeet.*
