LIITE 5: Selvitys rakennetusta ympäristöstä (FCG Suunnittelu ja Tekniikka Oy, 2016)

LIITE 6: Rakennusinventointi (Heilu Oy, 2023)

Kaupungintalo

Rakennushistoriaselvitys

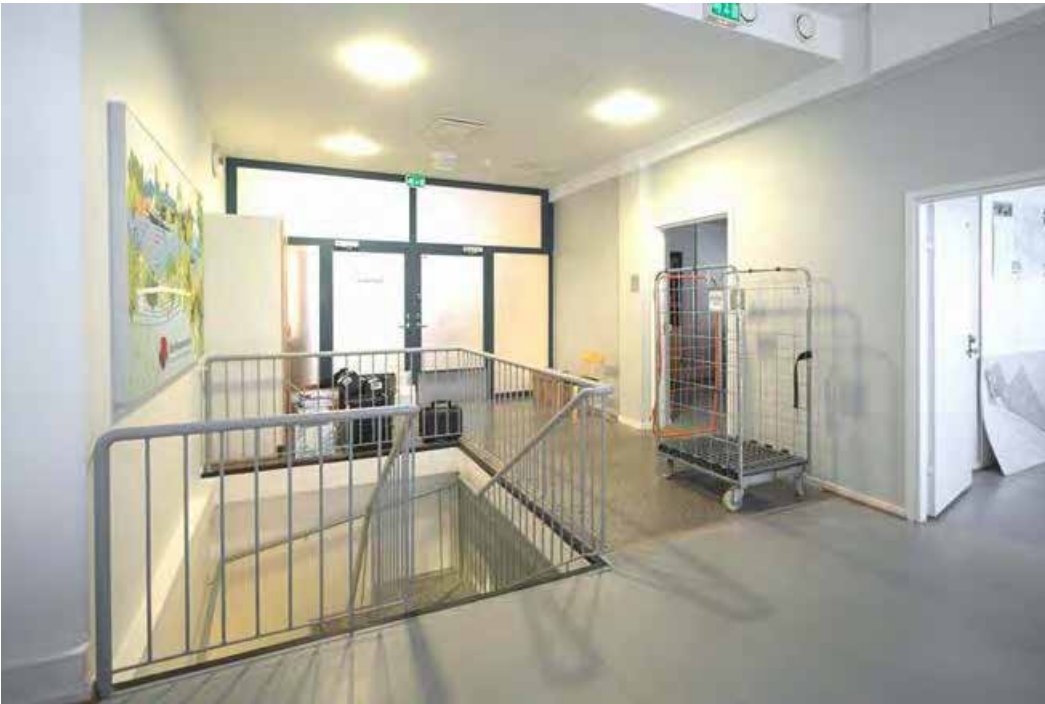
Aulan lasiovien takaa avautuvat taloushallinnon tilat, jotka käsittävät kaksi toimistohuonetta ja suurehkon avotoimistotilan. Tiloissa on myös holvi ajalta, jolloin palkat maksettiin vielä käteisenä. Kuvan porras avattiin kellarikerrokseen 1990-luvun lopun peruskorjauksen yhteydessä.

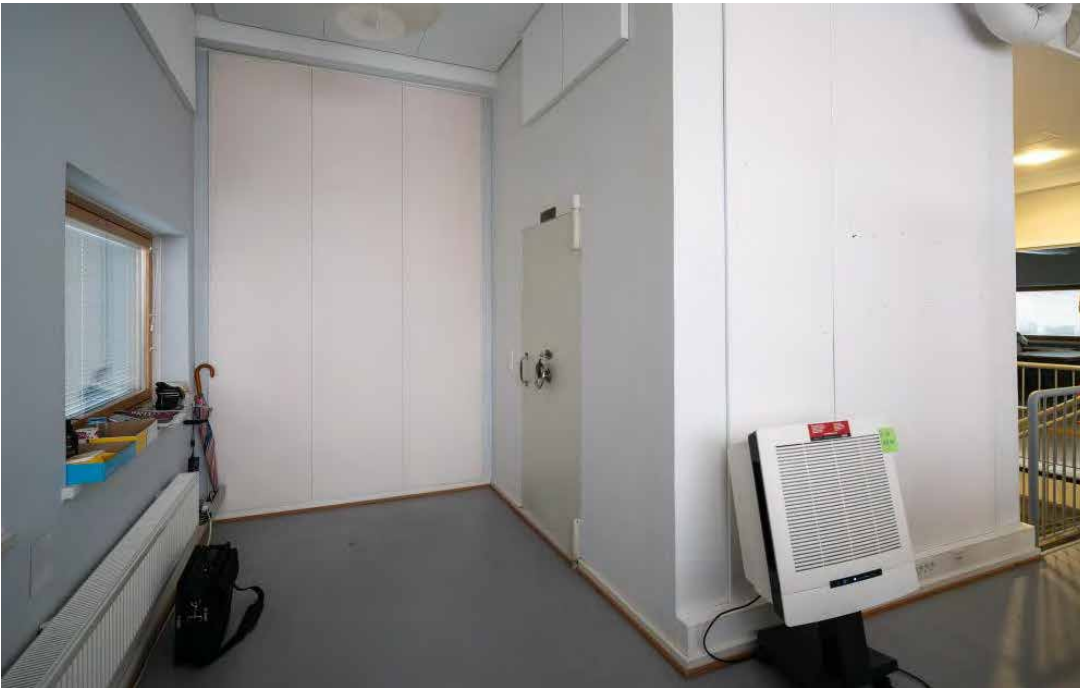
Avokonttorin nurkkaan jää tila, jota voisi ehkä kutsua negatiiviseksi. Tila on aikasemmin ollutkin osa huonetta, josta on hoidettu kassapalveluja, mistä peruna kassaholvi. Etualan seinä on jatkunut alun perin ikkunaseinälle asti.

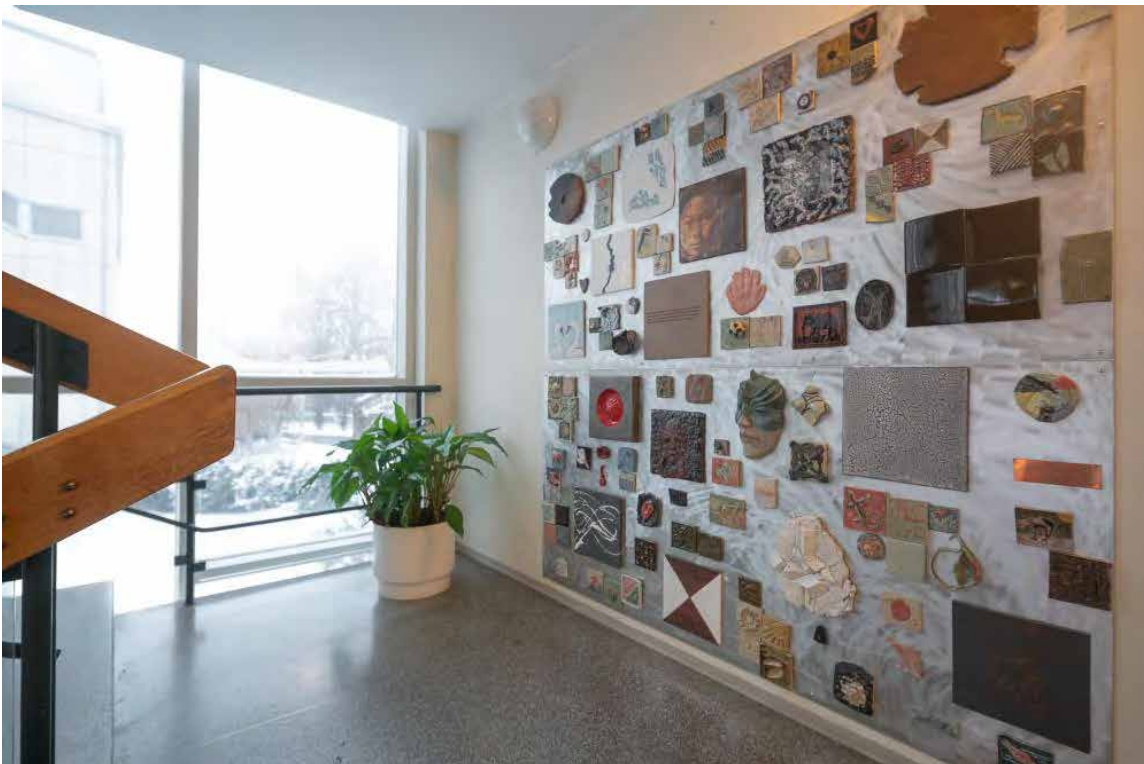
Ensimmäinen porrastasanne ja lähikuva teoksesta. Sinänsä kiinnostava, kerroksellinen ja runsas teos ei aivan istu tyylillisesti rakennuksen muuhun modernin linjakaaseen yleishenkeen.

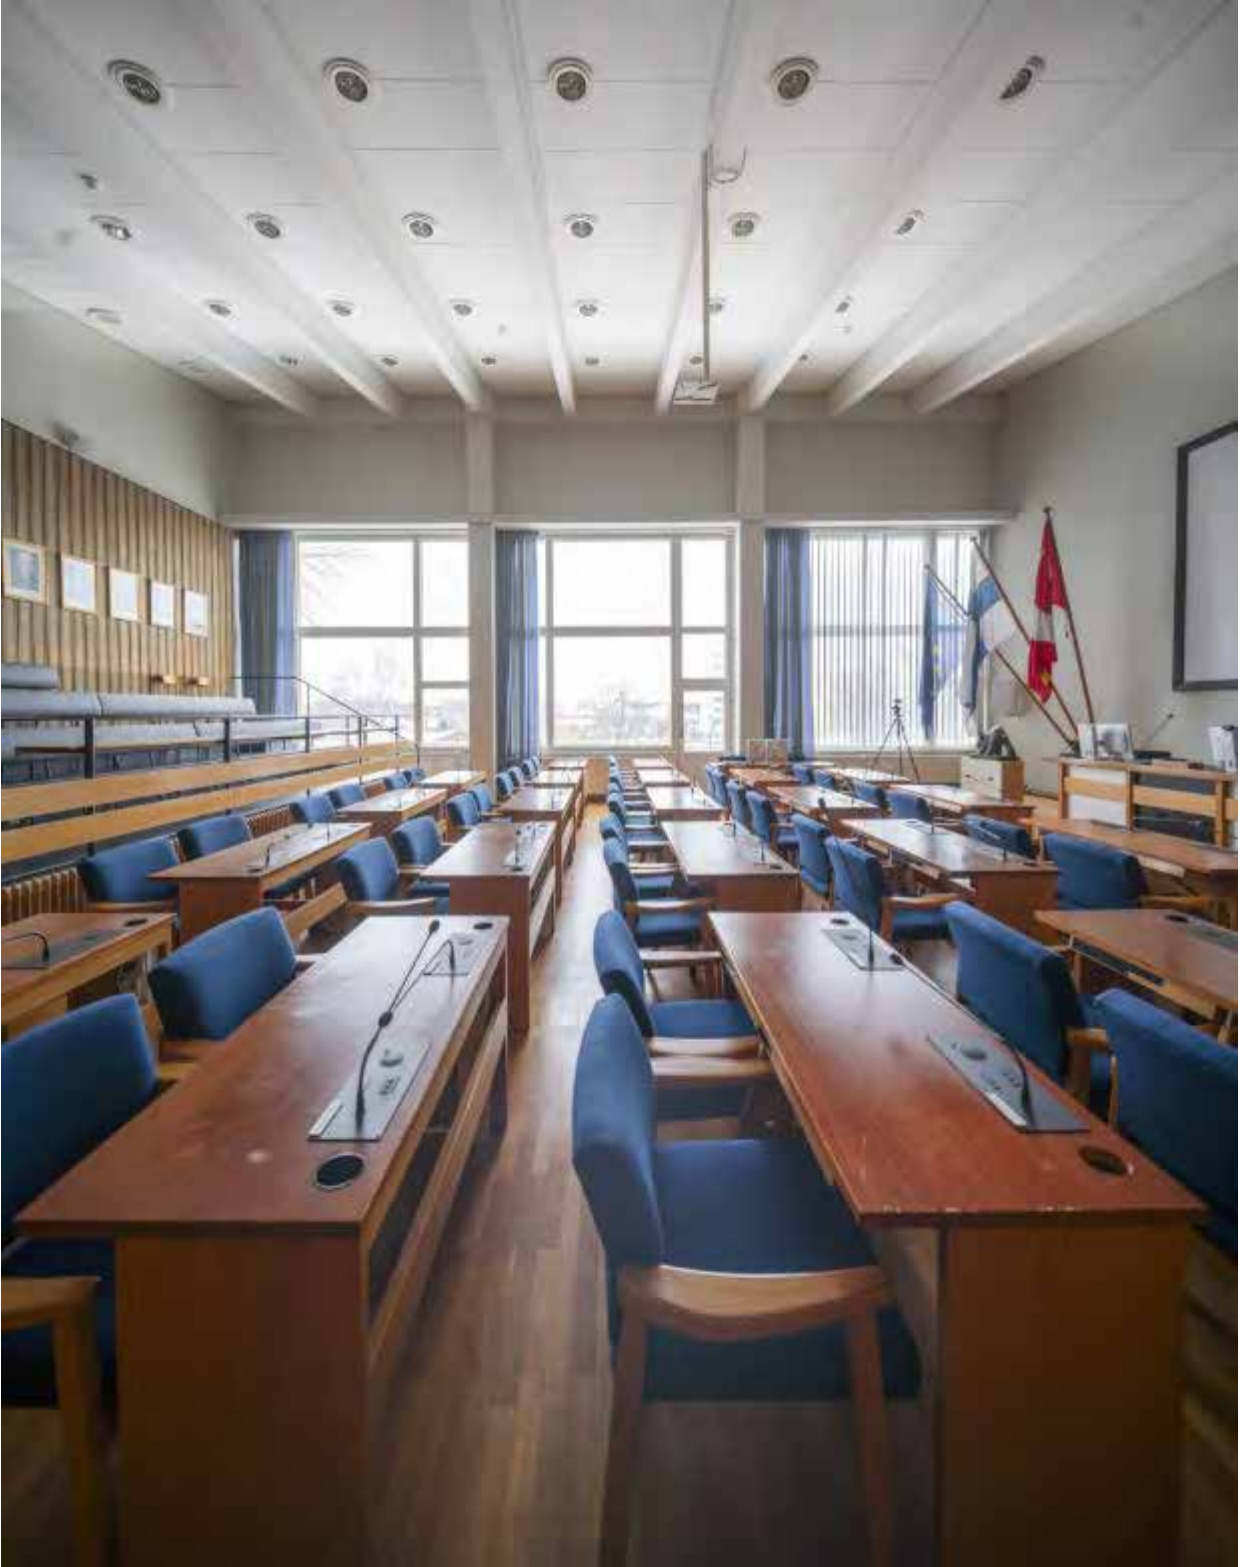
Laajakulmainen näkymä valtuustosalin aulan ovensuusta. Valtuustosalin kalusteet ovat alkuperäiset. Tuolien kernikangas on vaihdettu kankaaseen niiden kunnostuksen yhteydessä.²²

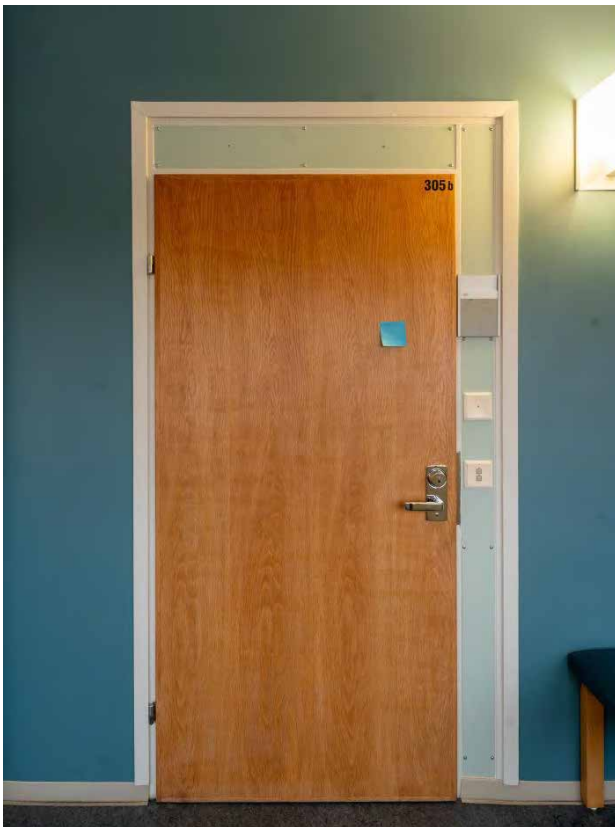
3. kerroksen keskikäytävän etelän puoleisen seinän tunnisteväri on turkoosi.

Ovea lienevät alun perin ympäröineet päivänvaloa antavat lasit, jotka myöhemmin on korvattu levyillä. Pystyosaan on lisätty sähköteknisiä laitteita, kuten ovikello ja kytkimiä.

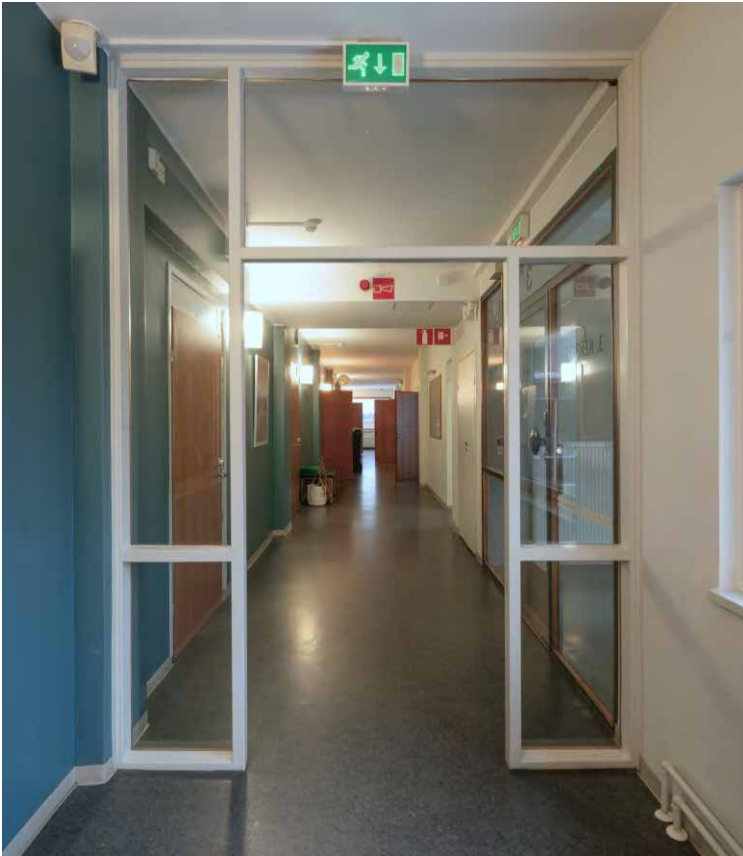
Näkymä edelleen B-siiven 3. kerrokseen. Käytävän ja B-siiven muutosta osoittava lasiseinä on alkuperäisen mallinen ja siinä on nähtävissä 1950-luvulle tyypillistä epäsymmetristä muodonantoa. Ovi lienee poistettu. Kuvassa näkyy hyvin, miten nykyiset turvallisuusvaatimukset lisäävät kyltityksen tarvetta. Myös liiketunnistin on nykypäivää.

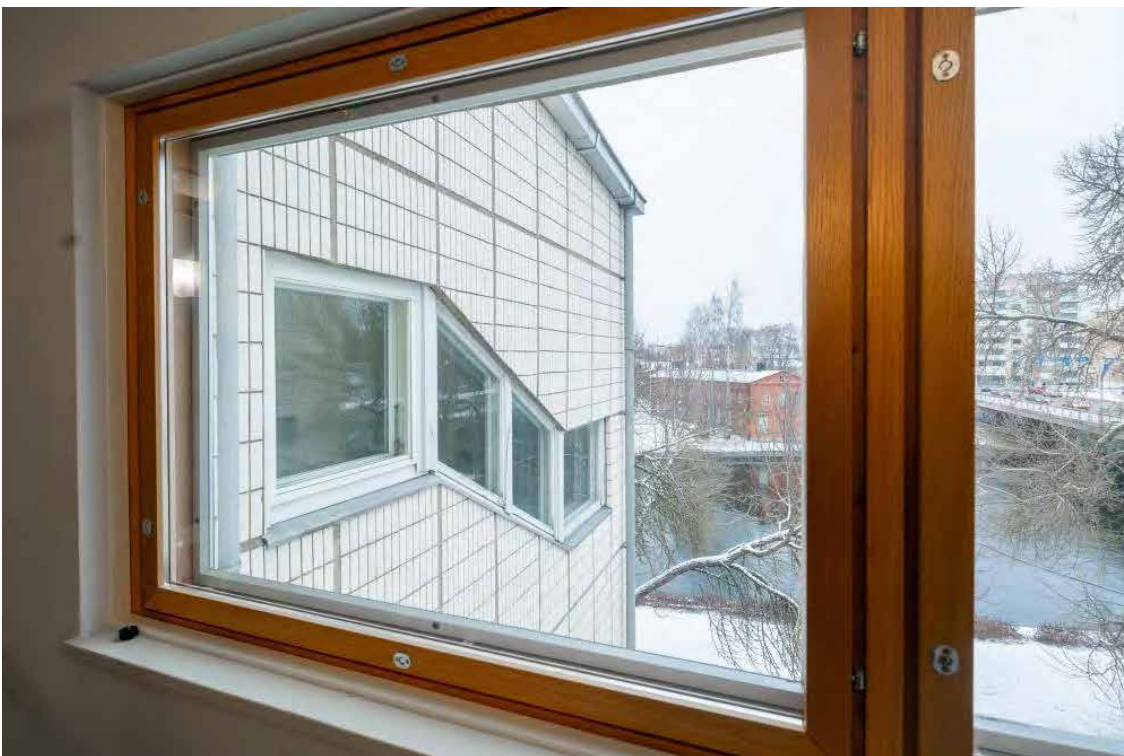
Kuten toimistoista, myös nivelosan käytävältä avautuvat hienot maisemat. Ikkunoiden ja puuyksityiskohtien väri on alusta alkaen ollut tammi.

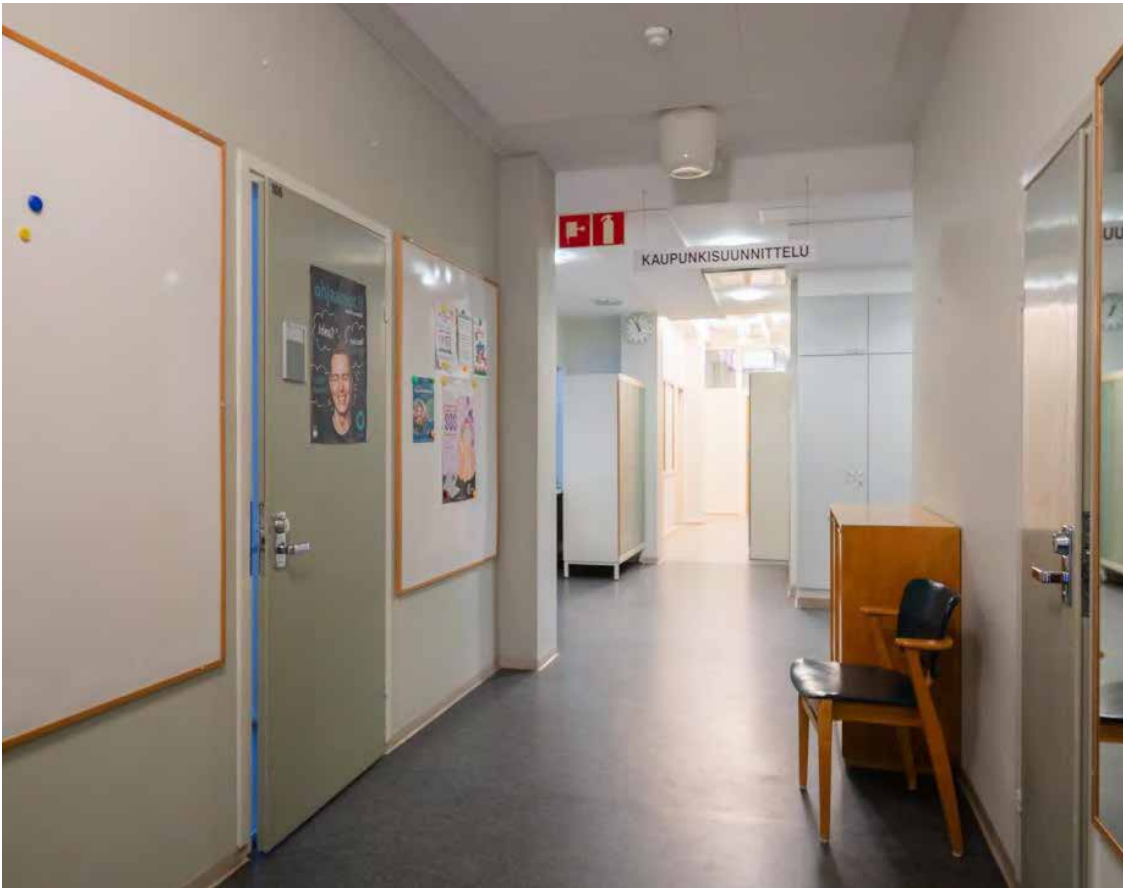
B-siiven 1. kerroksen käytävää. Kerroksessa on viimeksi toiminut mm. kaupunkisuunnittelun toimintoja.

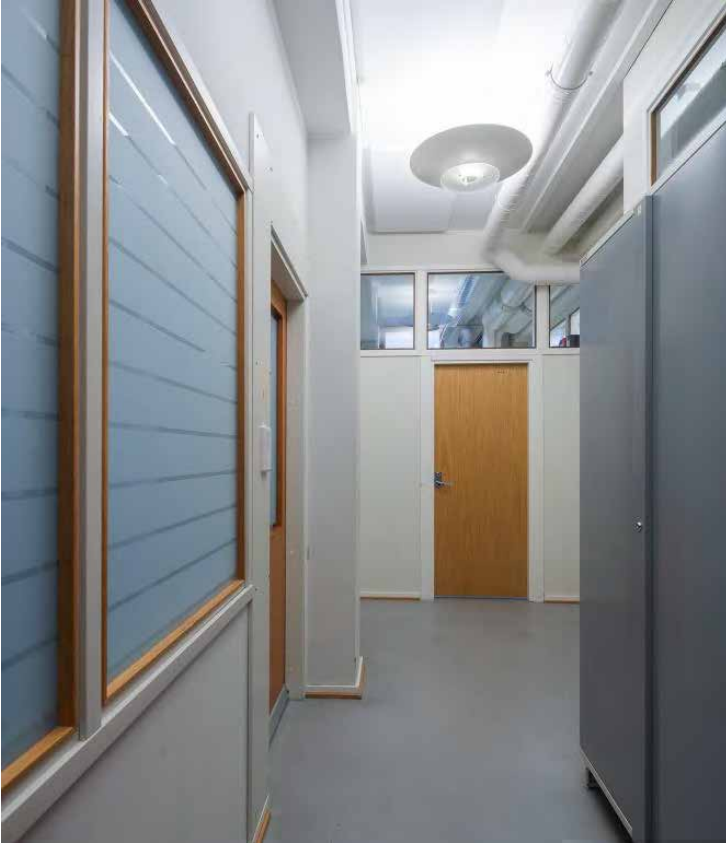
B-siiven 1. kerroksen 2000-luvulla muodostettua käytävää. Taustalla varastohuone.

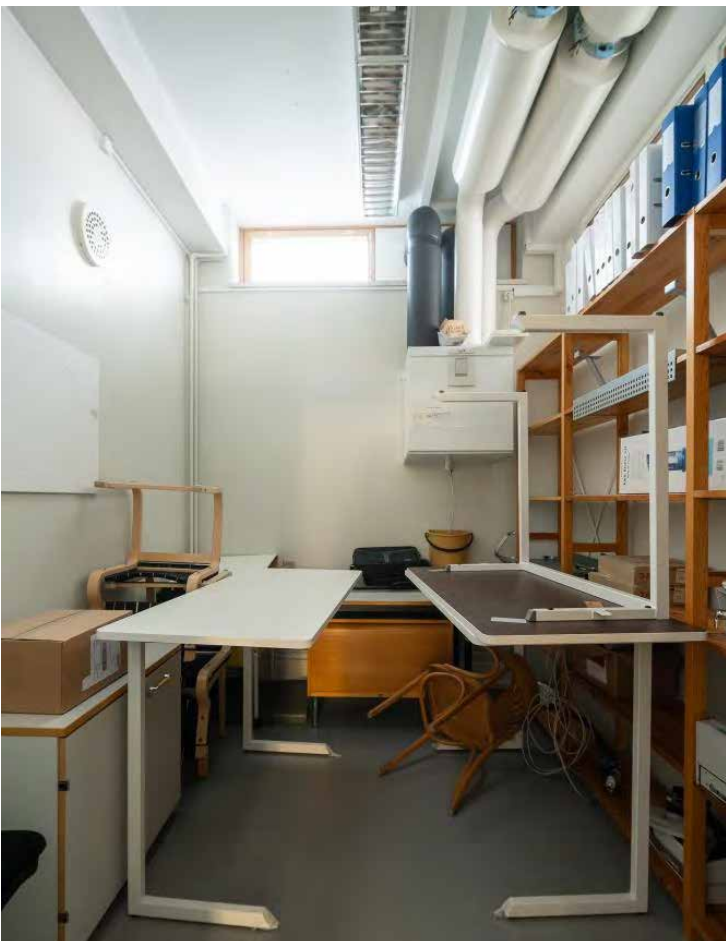
Varastohuone. Päätyseinällä läntisen julkisivun kapeaa, mutta pitkää nauhaikkunaa, joka jatkuu toisiin huoneisiin.

1. kerroksen ilmanvaihto on enemmän esillä kuin muissa kerroksissa, joissa se on selkeämmin koteloitu.

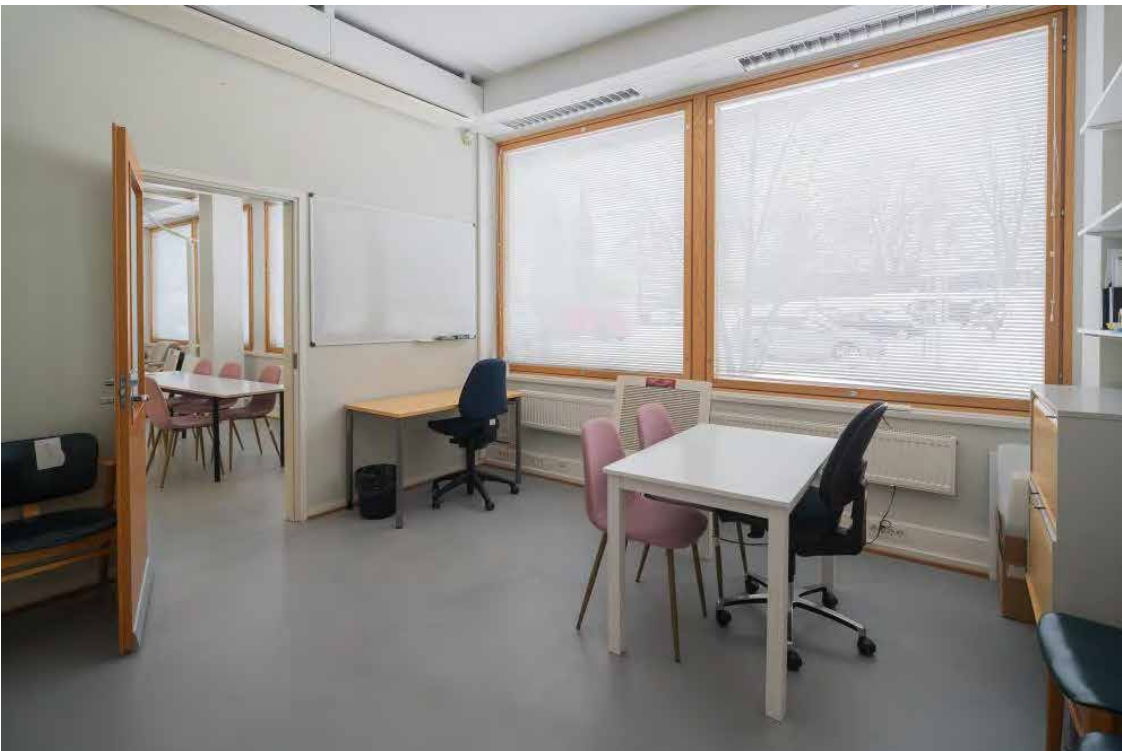
Kulmahuoneen vieressä sijaitseva toimisto. Tätä ja edellistä kuvaa vertailemalla näkyy hyvin, miten kantavat rakenteet ja ikkunoiden aukotus on huomioitu kun 1. kerrosta on muutettu toimistoiksi.

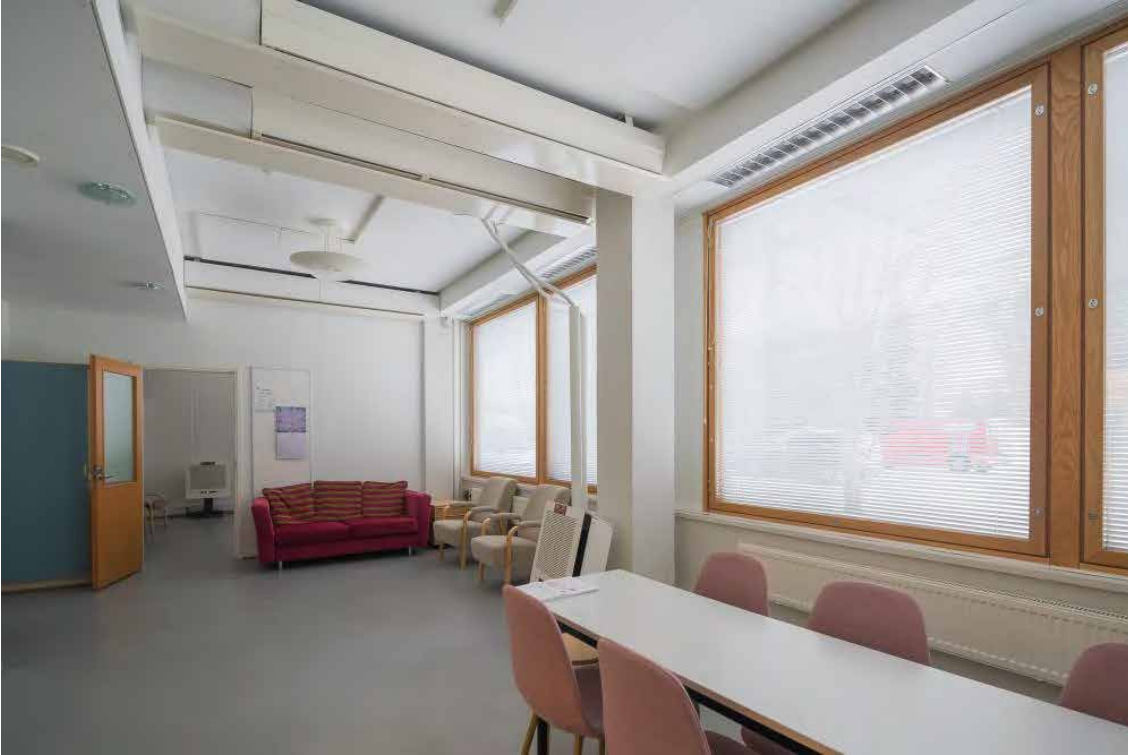
Eteläisen julkisivun puoleiset toimistot jatkuvat suurella avotoimistotilalla. Suuremmassa tilassa kantava pilarirakenne jää näkyviin.

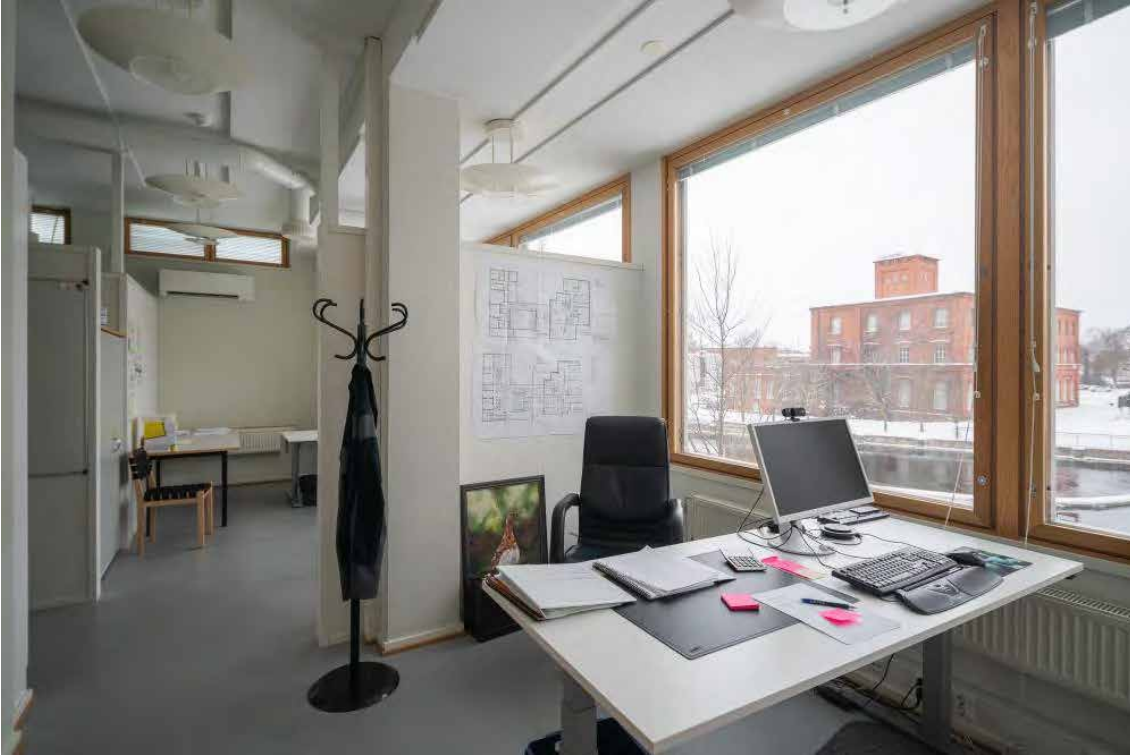
Näkymä seuraavasta toimistotilasta. Piirustussalin toimistotiloja on erotettu seinäkkein kokonaisten seinien sijaan.

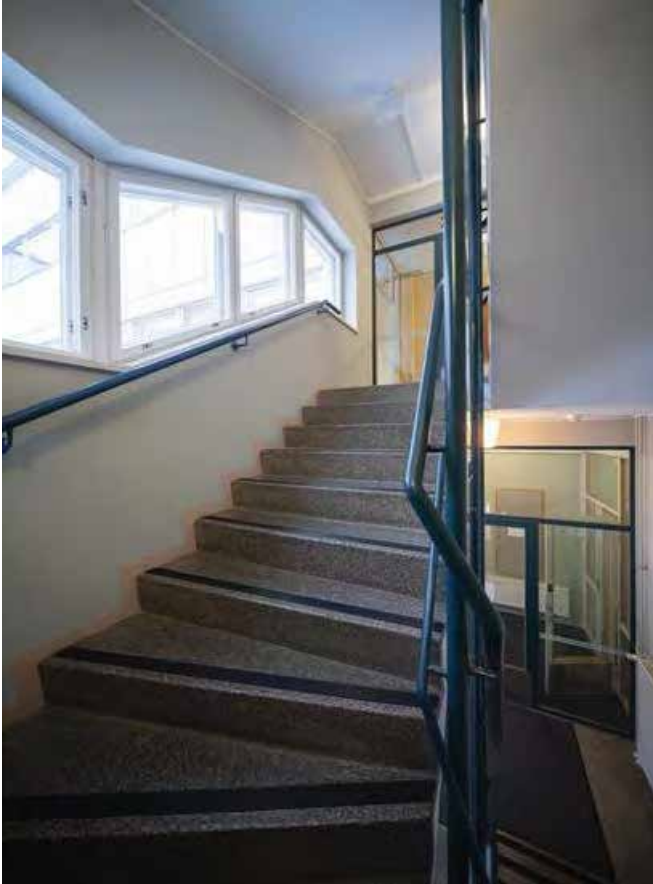
Näkymä B-siiven ensimmäisen ja toisen kerroksen väliseltä porrastasanteelta.

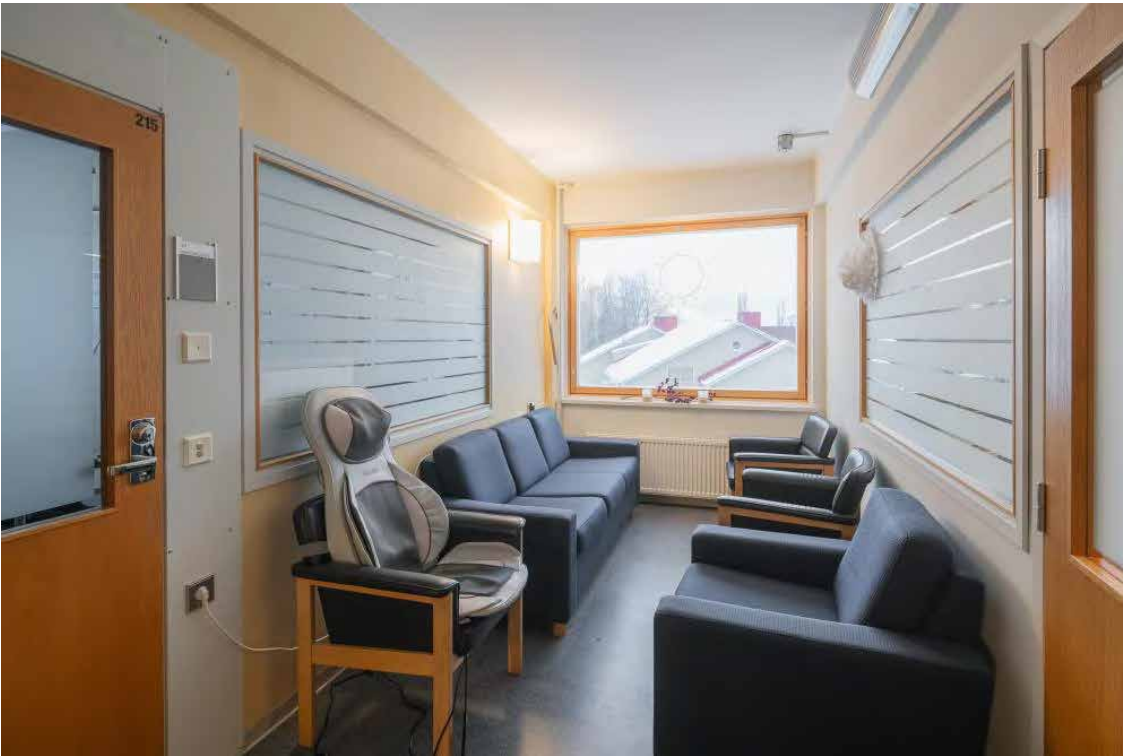
2. kerroksen käytävän päässä on henkilökunnan taukotila. 2. kerroksen tämä pääty toimi alunperin työväenopiston luento- ja näyttelytilana. Käytävän päätyikkuna toi tilaan valoa, samoin kuin koko käytävän päähän. 1990-luvun peruskorjauksessa tiloja muutettiin viimeistään toimistoiksi. Käytävän ja toimistojen seinille on lisätty valoa tuomaan ikkunat. Yksityisyyden tunnetta on lisätty huurreteippauksilla.

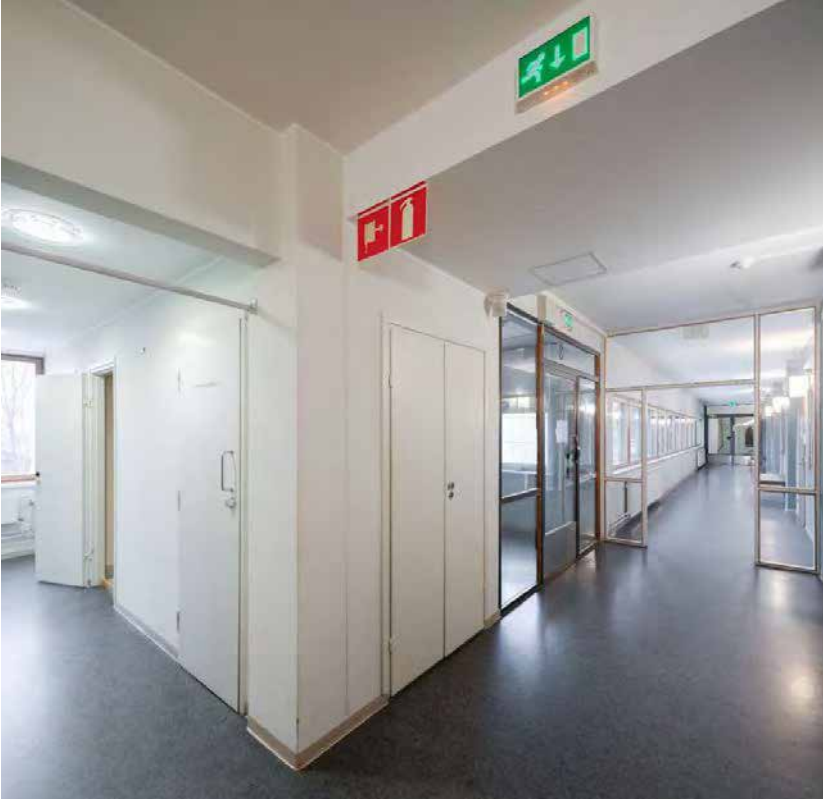
Kolmas ja toinen kerros ovat B-siivessä toistensa kanssa hyvin samanlaiset. Molemmissa talon keskellä kulkevaa käytävää valaisevat päädyn isot ikkunat sekä sivukäytävän ikkuna.

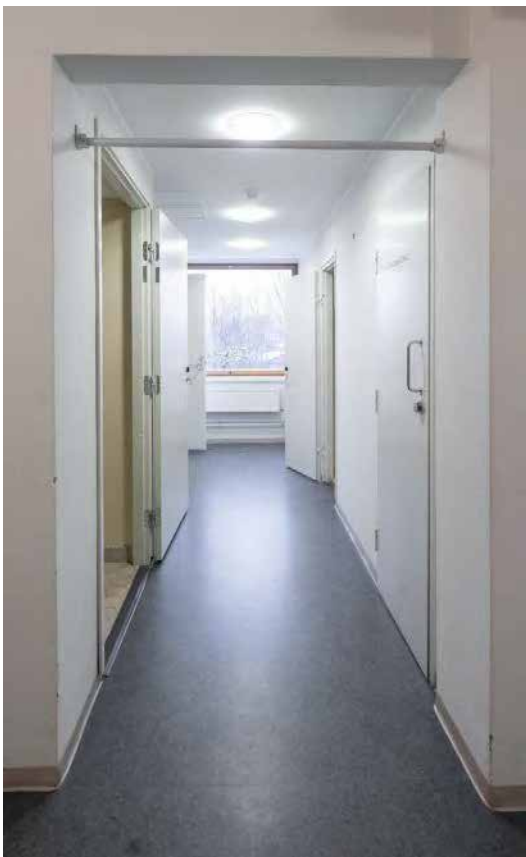
Molemmista sivukäytävistä löytyvät wc-tilat ja iv-konehuone (oikealla) sekä inva-wc ja siivousta helpottava tukitila (vasemmalla).

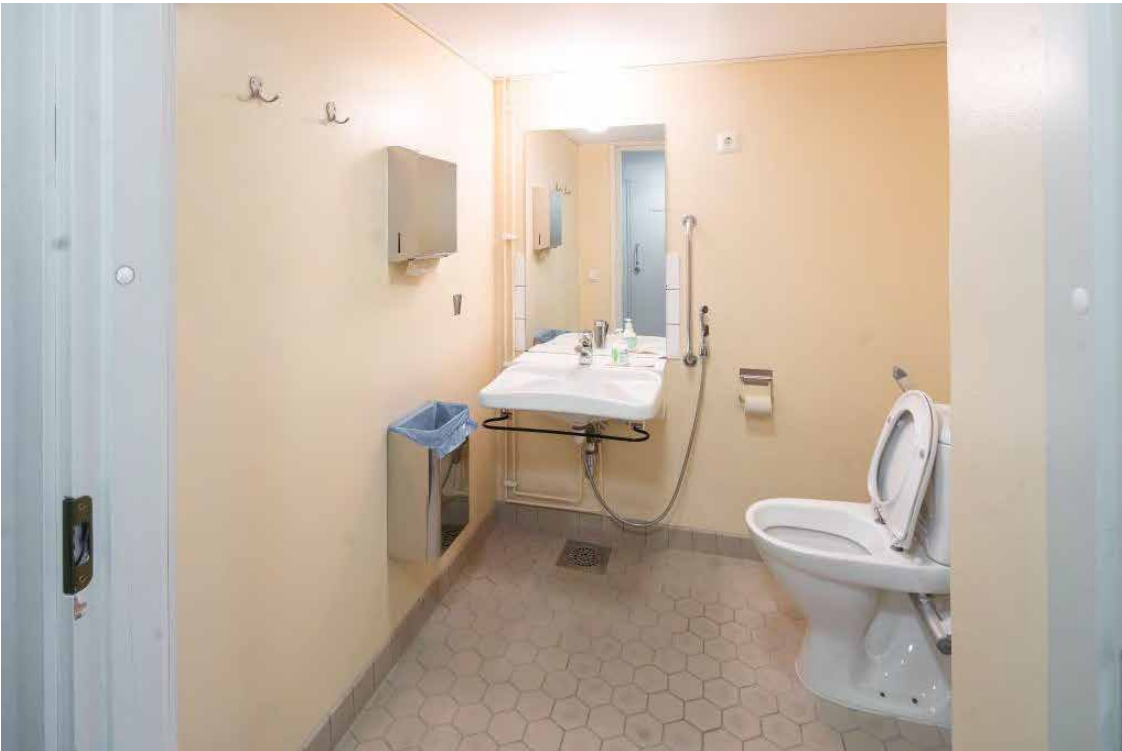
Inva-wc:t lisättiin 1990-luvun peruskorjauksessa. Lisäys oli varmasti saavutettavuuden kannalta tarpeen. Ikäisekseen rakennus on kokonaisuudessaan yllättävän esteetön.

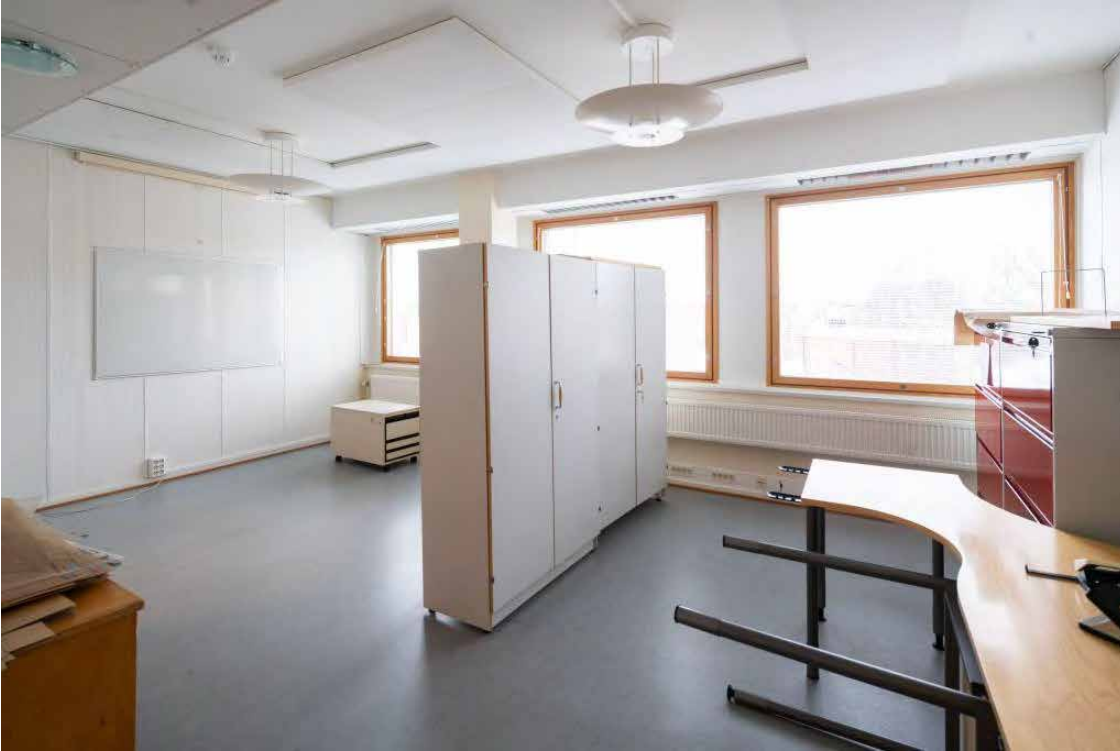
Kolmen ikkunan jaolla toteutettu toimistohuone. Kuten kuvasta näkyy, on kantavan pilarin väliin mitoitettu aina kaksi ikkunaa. Suurempia huoneita on jossain tapauksessa jaettu hyllyillä ja sermeillä.

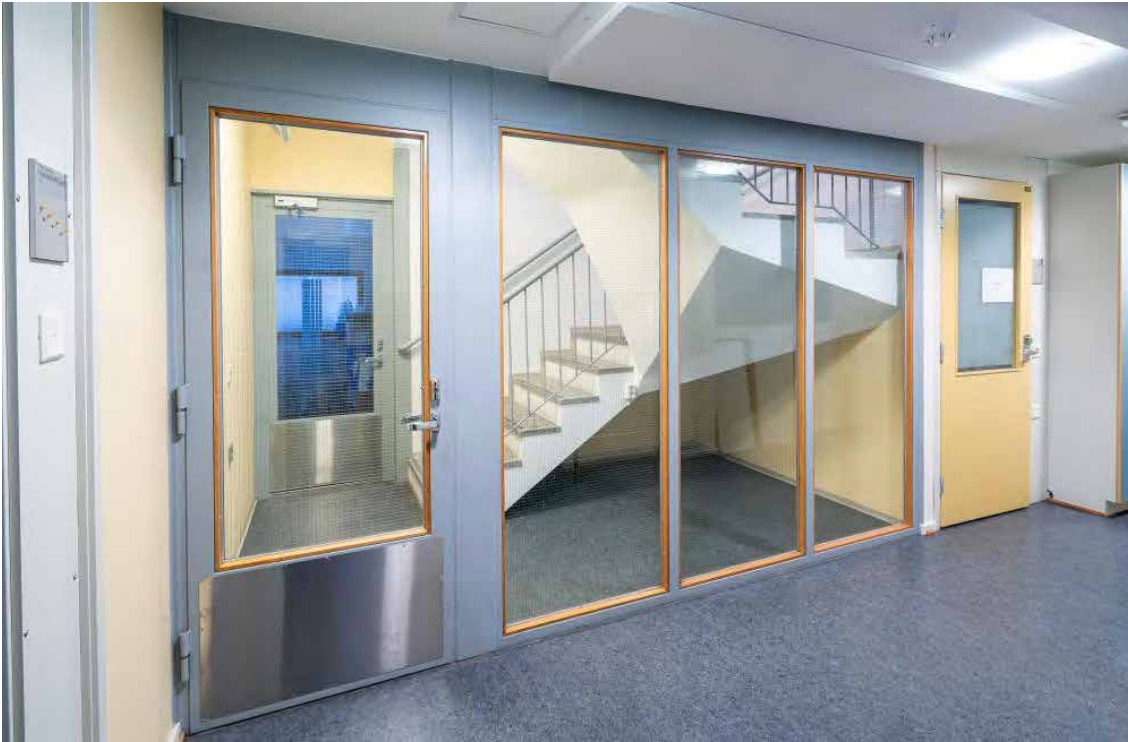
A-siiven kellarin toimisto-osaa. Etualalla aula, lasien takana 1990-luvulla lisätty sisäporras, joka lainaa sirohkoa muotoaan todennäköisesti tarkoituksellisesti B-siiven portaikosta.

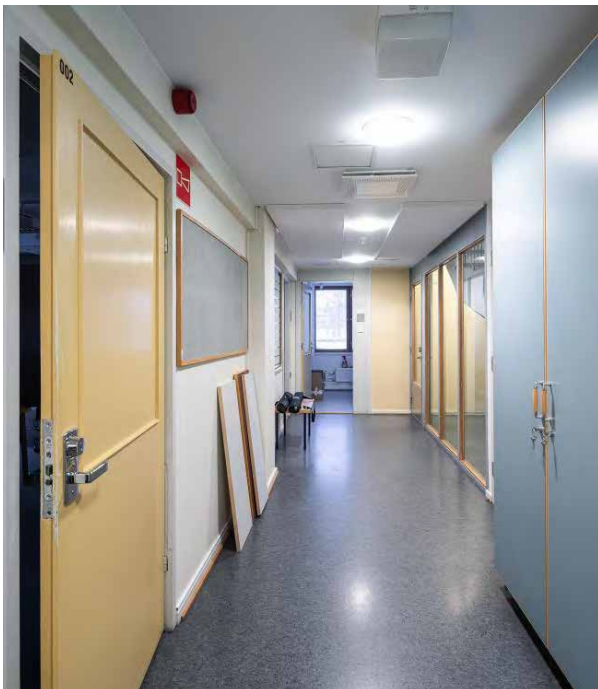
Kellarin toimistojen aulaa. Ennen muutosta oli kellarin aula huomattavan suuri. Alun perin kellarikerroksessa toimi verotoimisto.

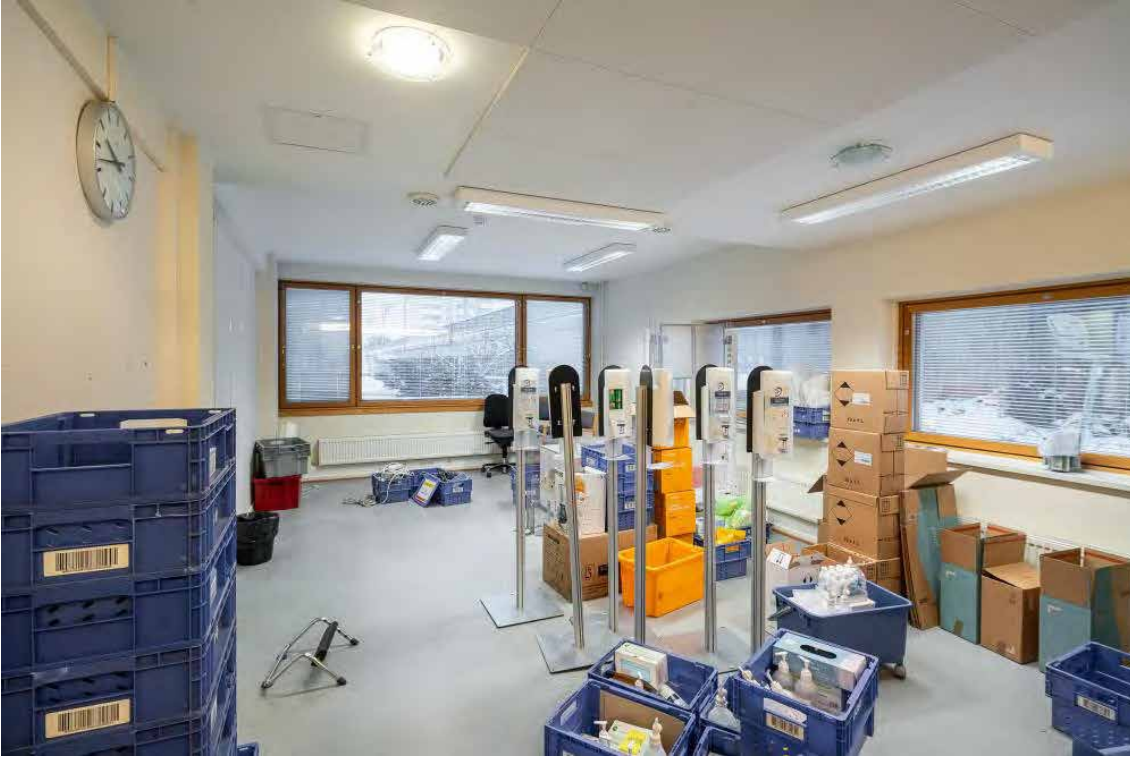
Kellarikerroksen toinen kulmahuone, jota laajennettiin 1990-luvun peruskorjauksessa myös arkistotilaksi.

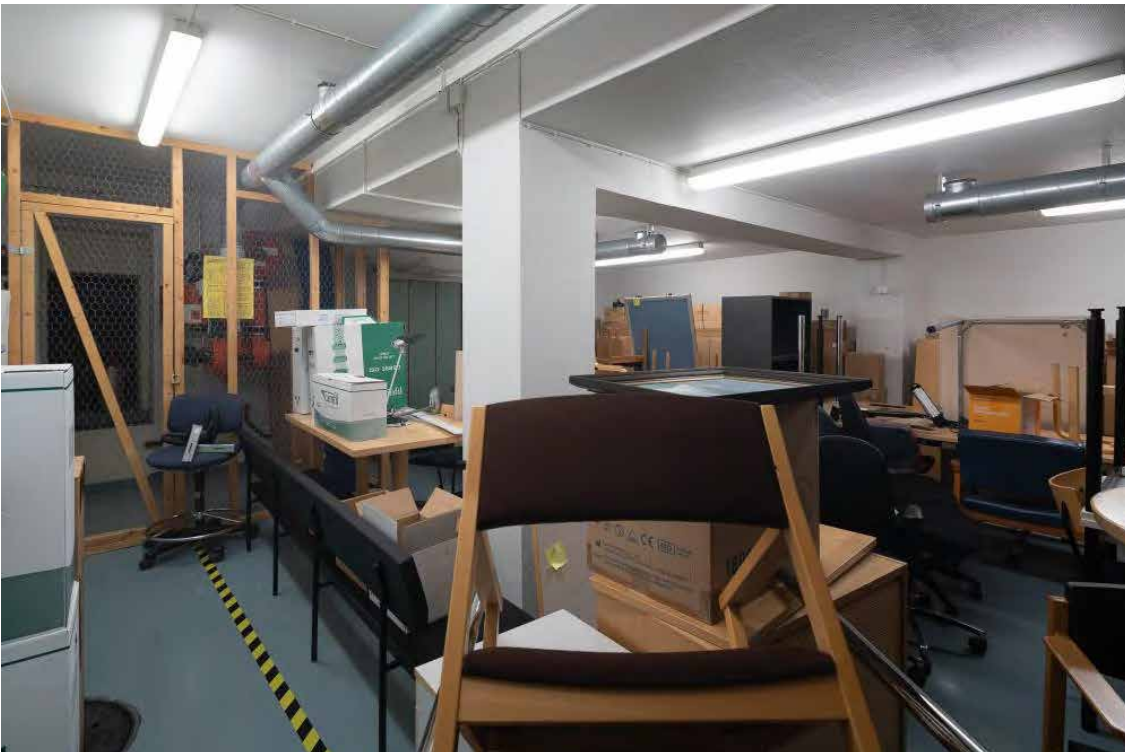
Näkymä väestösuojusta, joka toimii lähinnä huonekaluvarastona. Vasemman häkkikomeron sisällä väestösuojan ilmanvaihtolaite ja hätäuloskäytävä Sääksmäentielle.

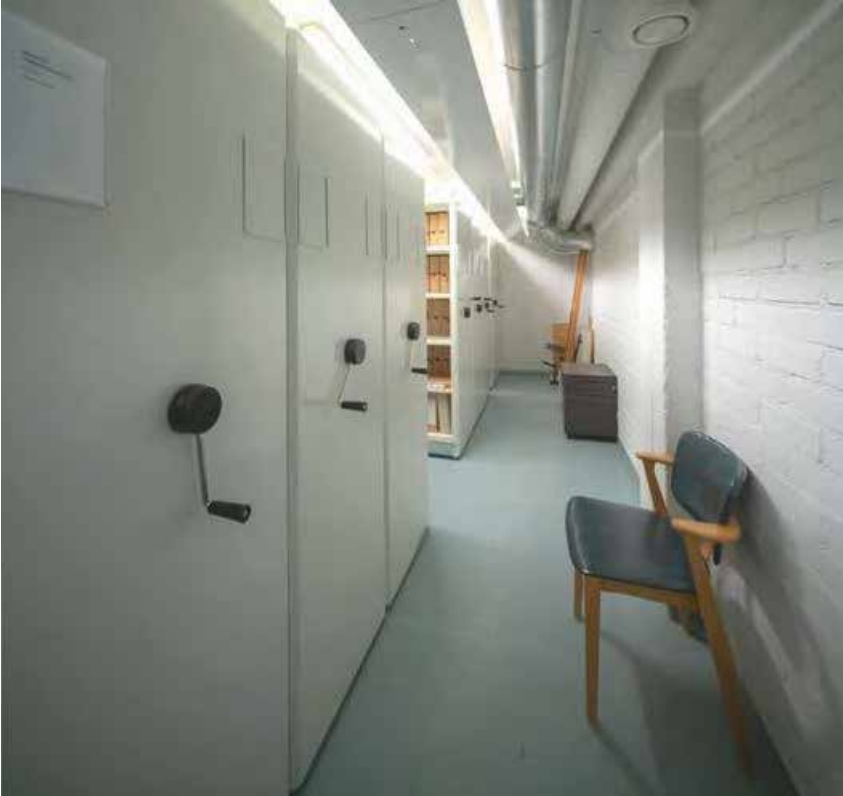
Nivelosan kaksi pitkää maanalaista huonetta koostuvat arkistotiloista. Tilat ovat lähes identtiset. Ikkunattomiin huoneisiin onkin luontevaa sijoittaa toimintoja, joissa ei toimita jatkuvasti. Kellarin ilmanvaihto on jätetty koteloimatta. 2. ja 3. kerroksen ilmanvaihto kulkee rakennuksen rungossa samassa sijainnissa, mutta on toimistoissa koteloitu piiloon.

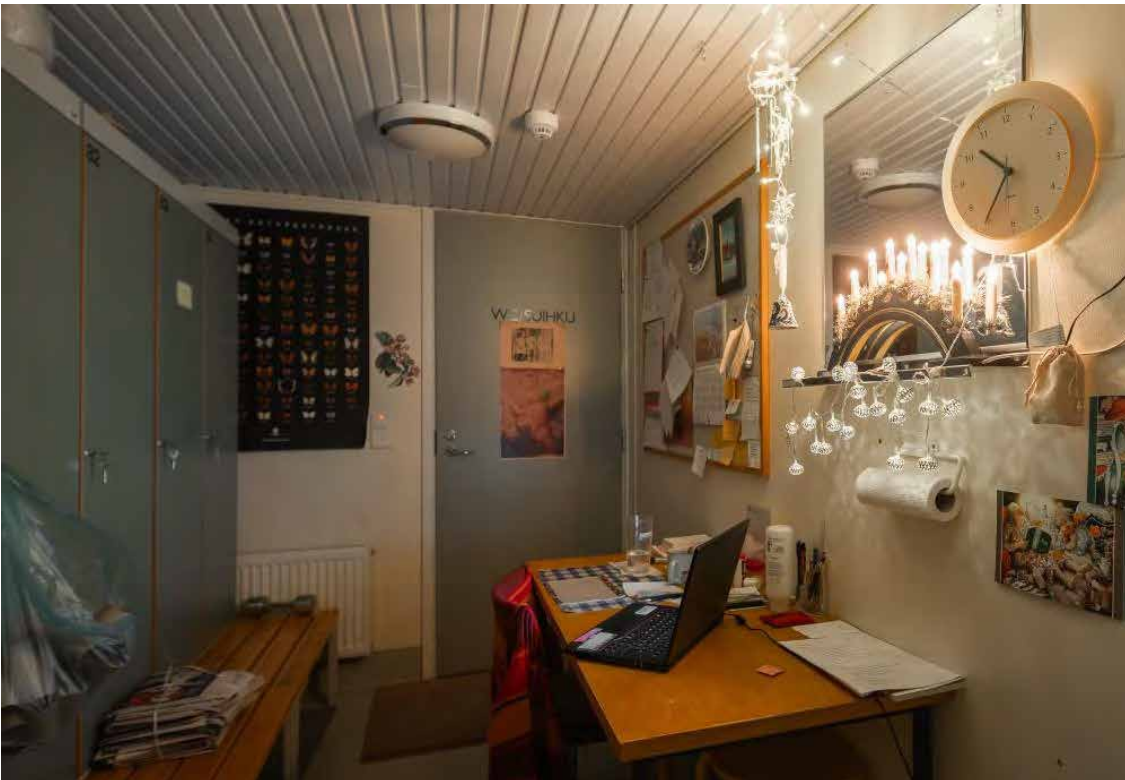
Sosiaalitiloja ja siivoushenkilökunnan tunnelmalliseksi tuunattu minitoimisto.

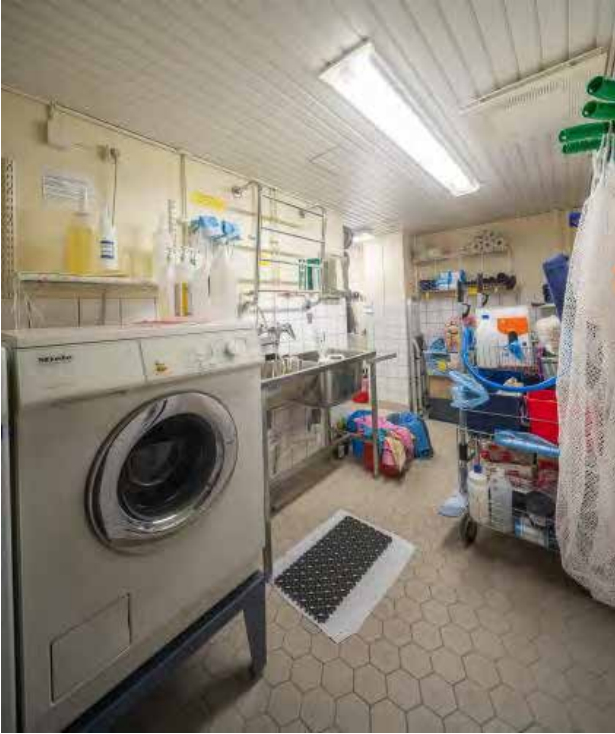
Siivouksen päätila, jossa mm. pesukoneita ja muuta siivoukseen liittyviä toimintoja.

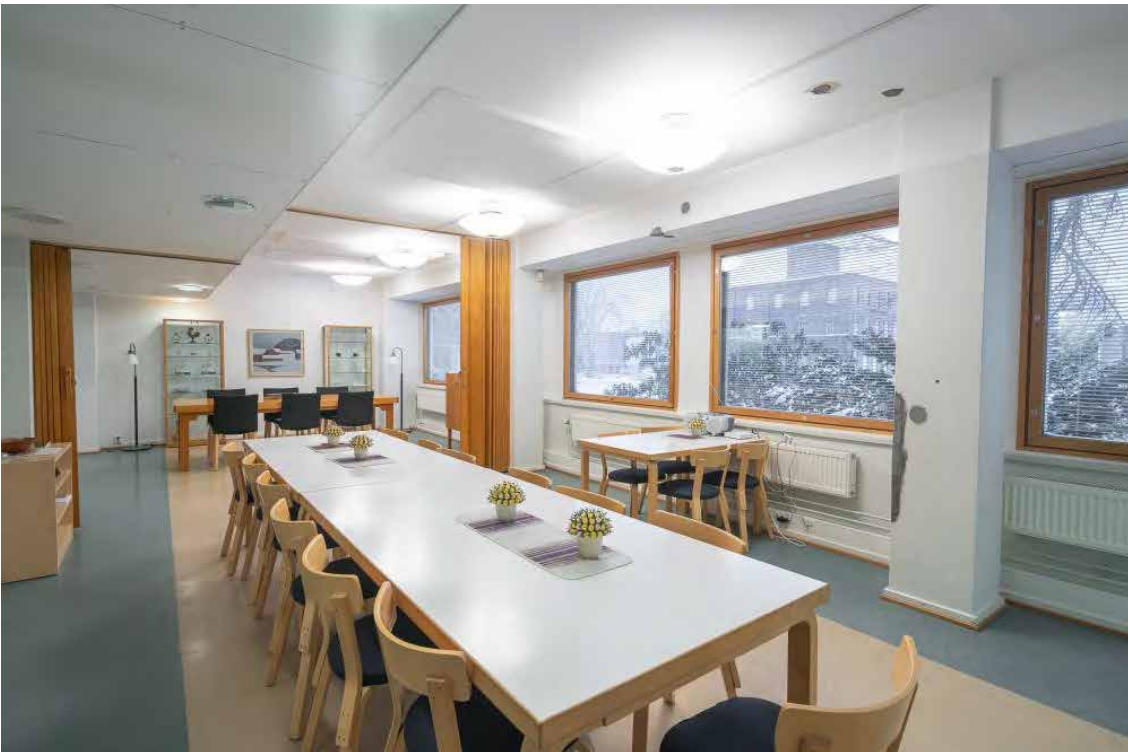
Henkilökunnan kahvio. Vahtimestarin asunon poistumisen yhteydessä tilaa jatkettiin. Taustalla pienempi pöytäryhmä, jonka voi erottaa päätilasta sermein.

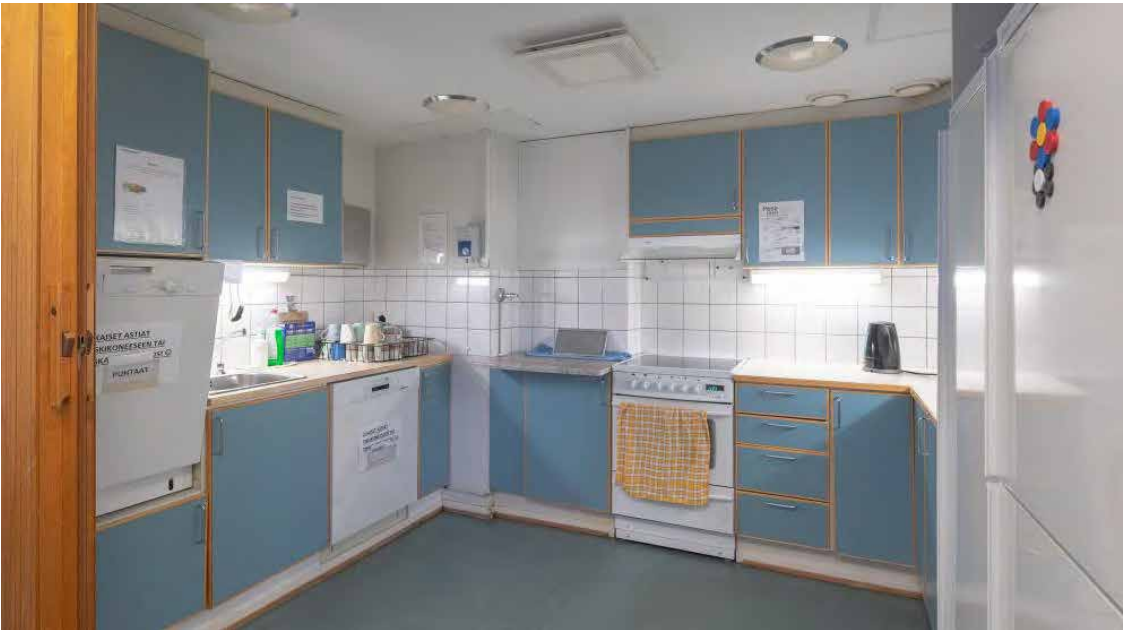
Kahvion keittiötila. Keittiötilan vieressä 1990-luvulla avattu käynti Kaupungintalon alapihalle ja edelleen kanavalle.
