LIITE 5: Selvitys rakennetusta ympäristöstä (FCG Suunnittelu ja Tekniikka Oy, 2016)

LIITE 6: Rakennusinventointi (Heilu Oy, 2023)

Kaupungintalo

Rakennushistoriaselvitys

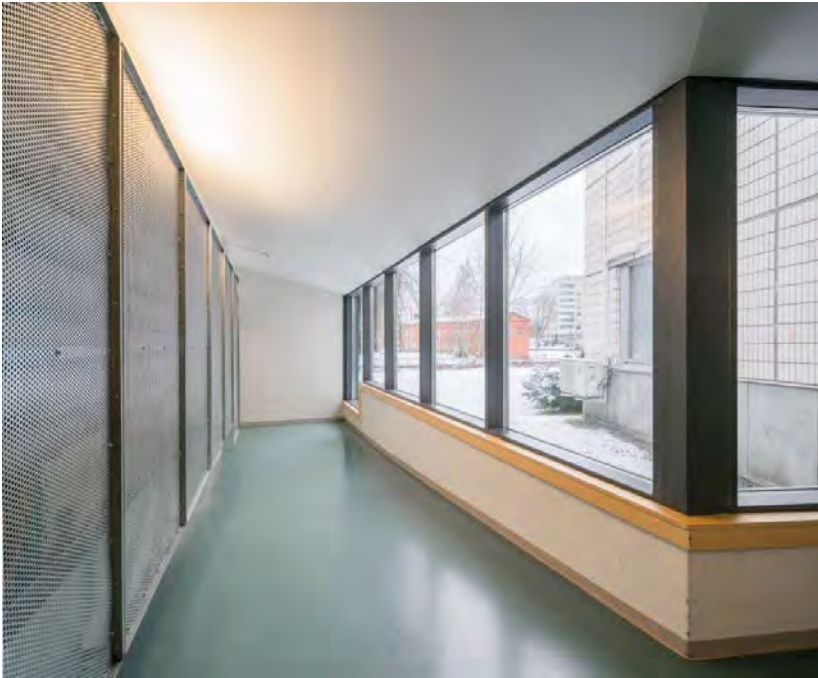
Laajennusosan ja vanhan kaupungintalon yhdistää käytävä.

Käytävässä on hyödynnetty 1990-luvun teknistä muotokieltä, joka muodostaa selkeän ja tietoisien kontrastin Kaupungintalon 1950-lukuiselle tunnelmalle.

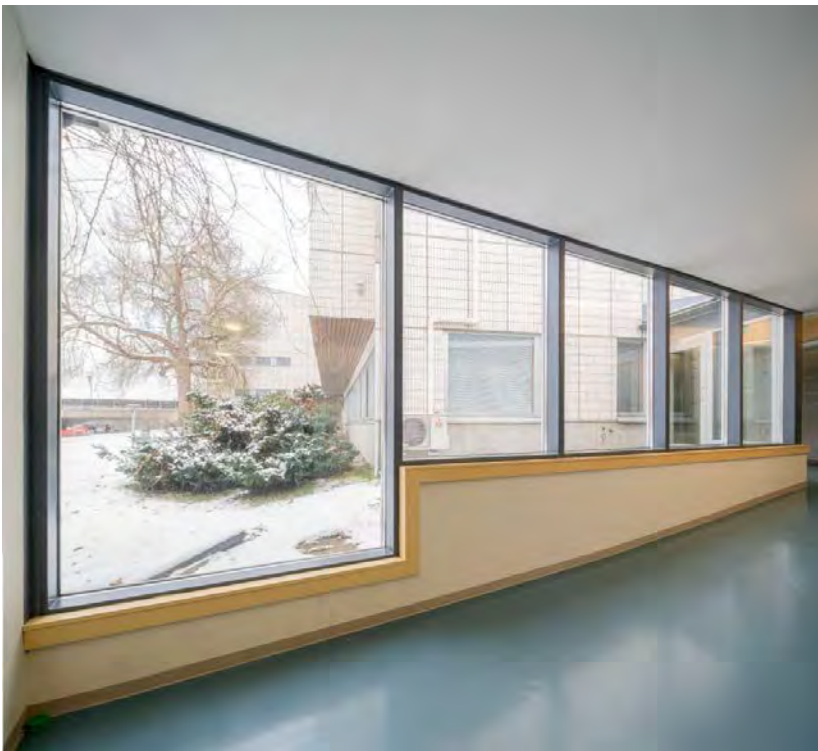
Yhdyskäytävän suuret ikkunat avaavat hyvät näkymät Kaupungintalolle ja kanavalle. Jos Laajennusosa onkin ulkoa näkymätön, korostaen näin ympäristöään, toteuttaa se samaa ideaa myös yhdyskäytävän osalta näyttäen ja korostaen kaupungintaloa.

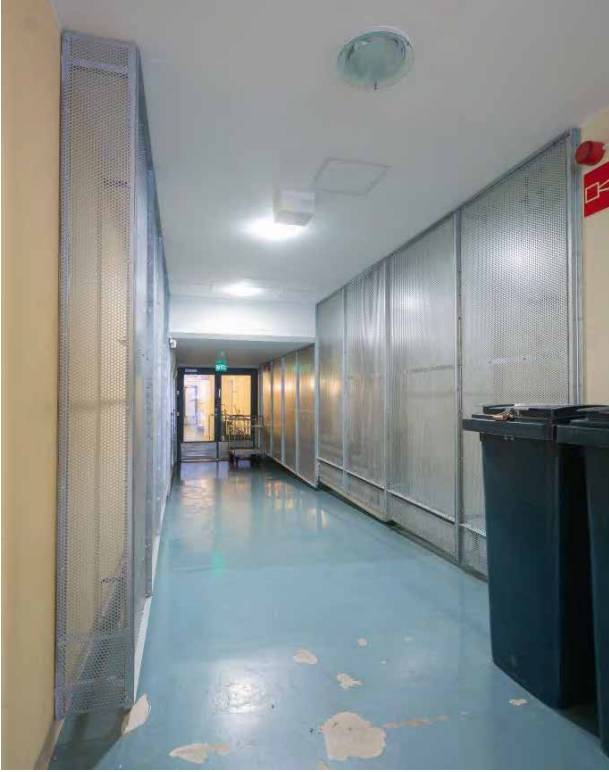
Tekninen “millenium- ilme” jatkuu Laajennusosan keskikäytävällä, joka vie edelleen Kanavakonttorin kellaritiloihin.

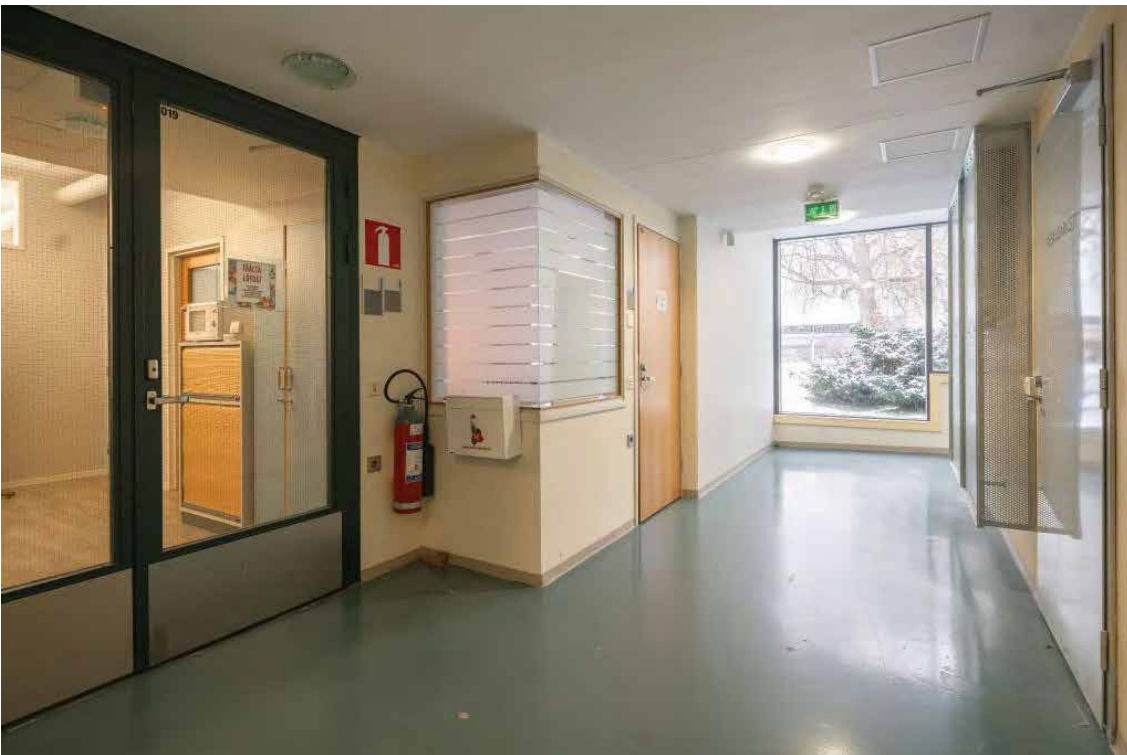
Laajennusosa jakautuu pohjoisen seinustan toimistotiloihin ja eteläisen puolen päätearkistotiloihin. Päätearkisto on ikkunaton, toimistoille avautuvat näkymät kanavalle.

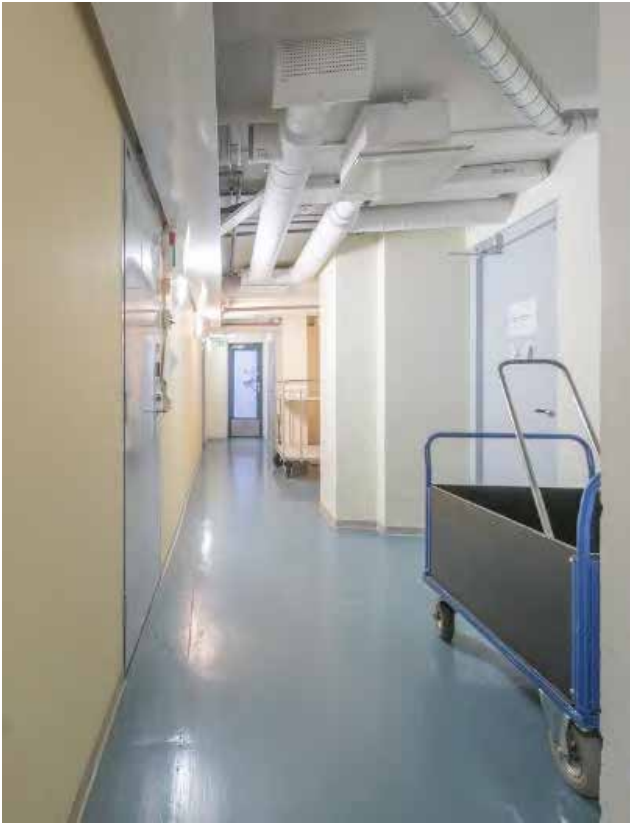
Laajennusosan käytävä jatkuu Kanavakonttorin kellarina. Tässä osassa kellarina on teknisiä tiloja ja varastoja.

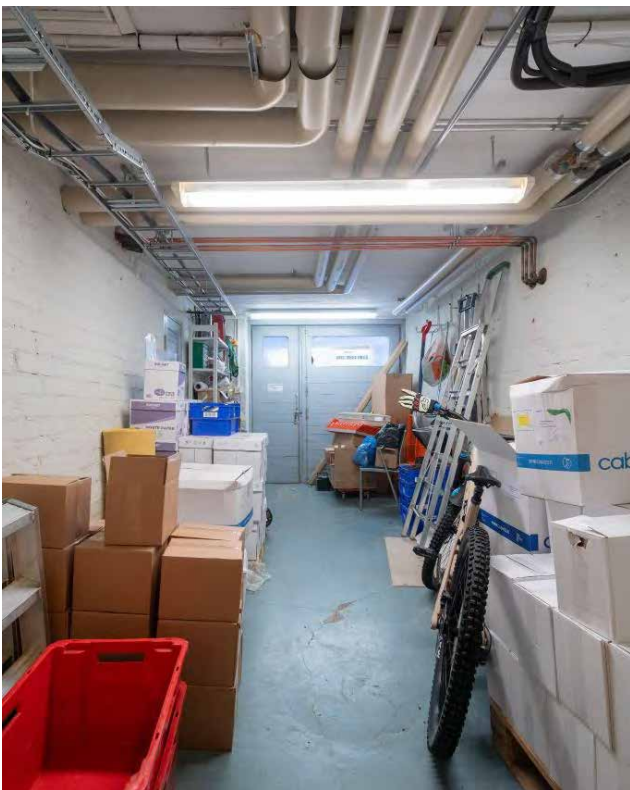
Alun perin Kanavakonttorin autotalli toimii varastotilana. 1950-luvun autotalliin ei leveän mallinen nykyauto enää mahtuisikaan.

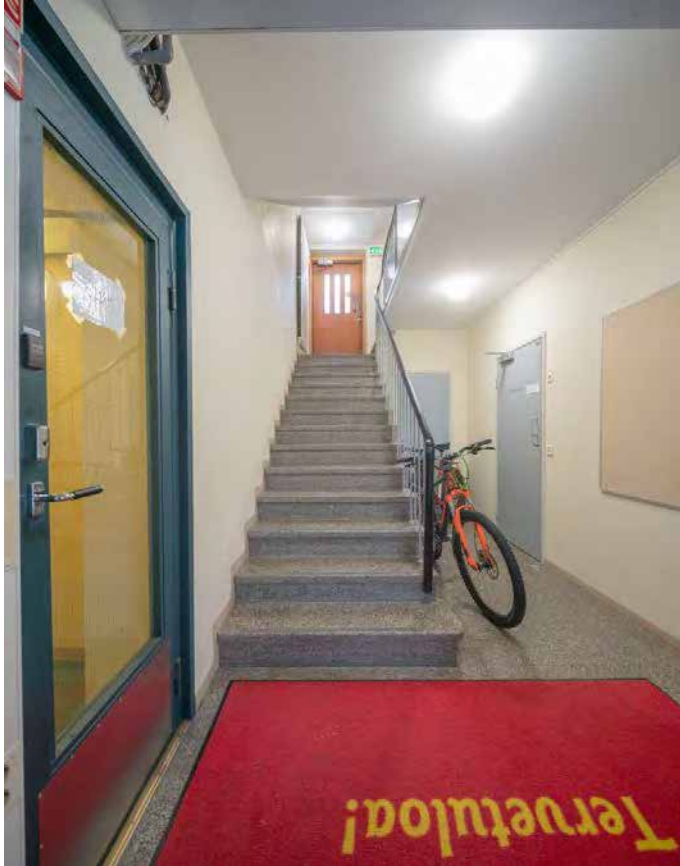
Kanavakonttorin porrashuone katkaisee pitkän Laajennusosasta lähtevän käytävän. Ensi kertaa tiloissa liikkuva huomaa olevansa toisessa rakennuksessa vasta tässä vaiheessa, Kanavakonttorin keskivaiheilla.

Oikealla oleva ovi johtaa rakennuskokonaisuuden sosiaalityöihin, joissa on suihkut, pukuhuoneet, kuntosali ja lepo huone.

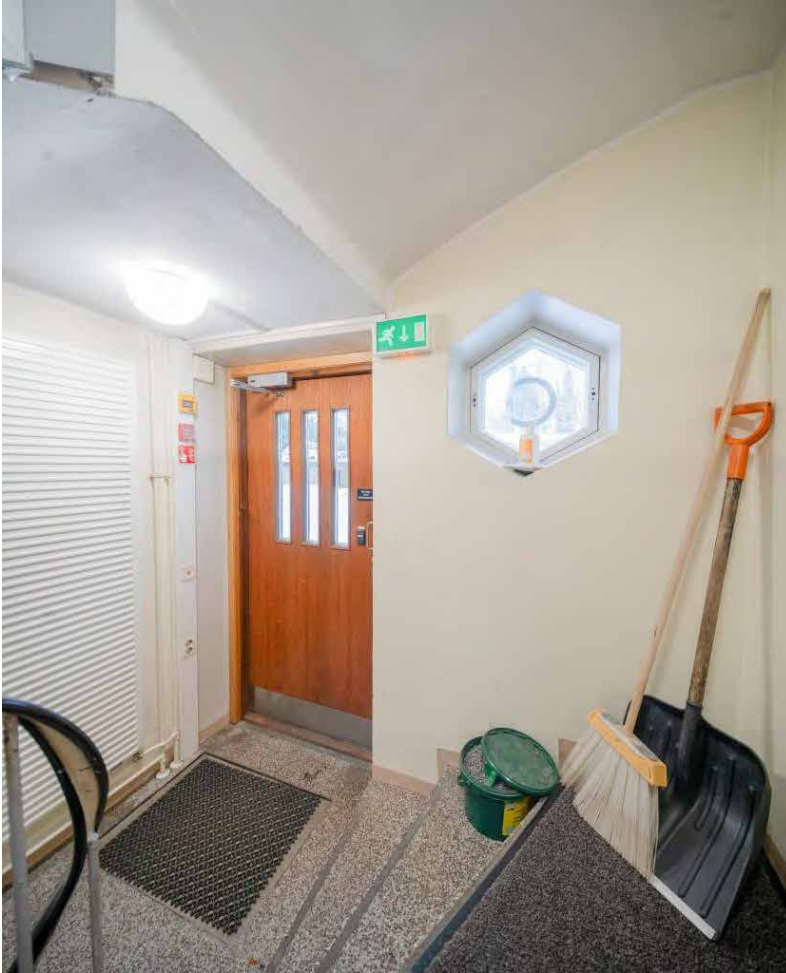
Ulko-oven tasannetta. 1950-luvun arkkitehtuurille ominainen kuusikulmainen ikkuna tuo eteistilaan valoa.

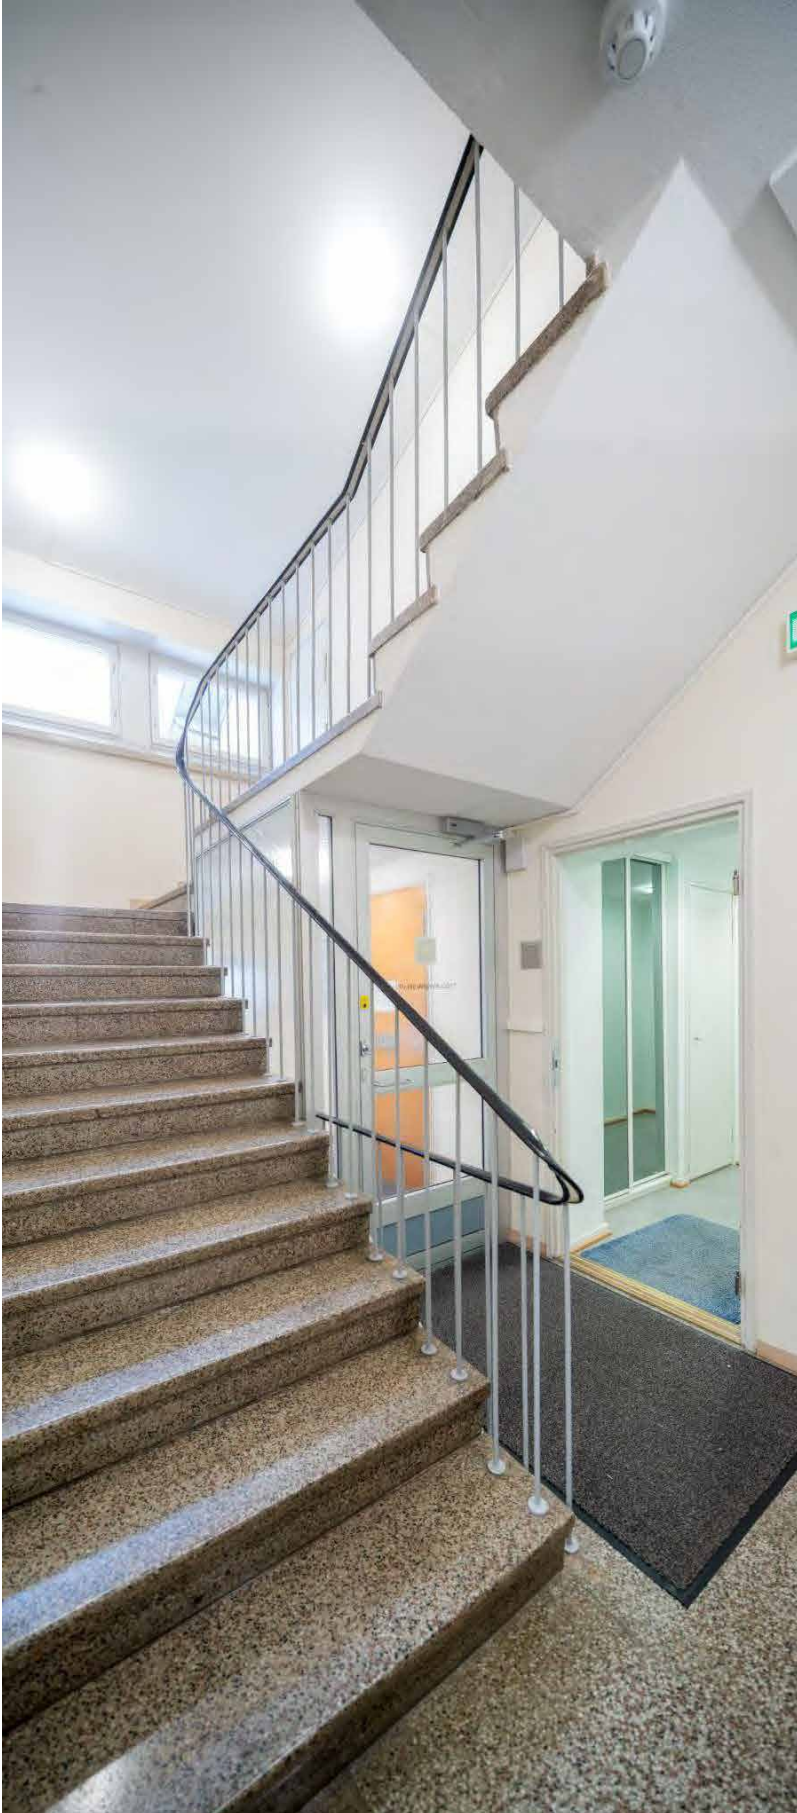
Korkea pystypanoraama porrashuoneesta. Alumiininen väliovi on uudempi lisäys. Oikealle johtavasta ovesta päästään rakennuksen länsisiiven käytävään.

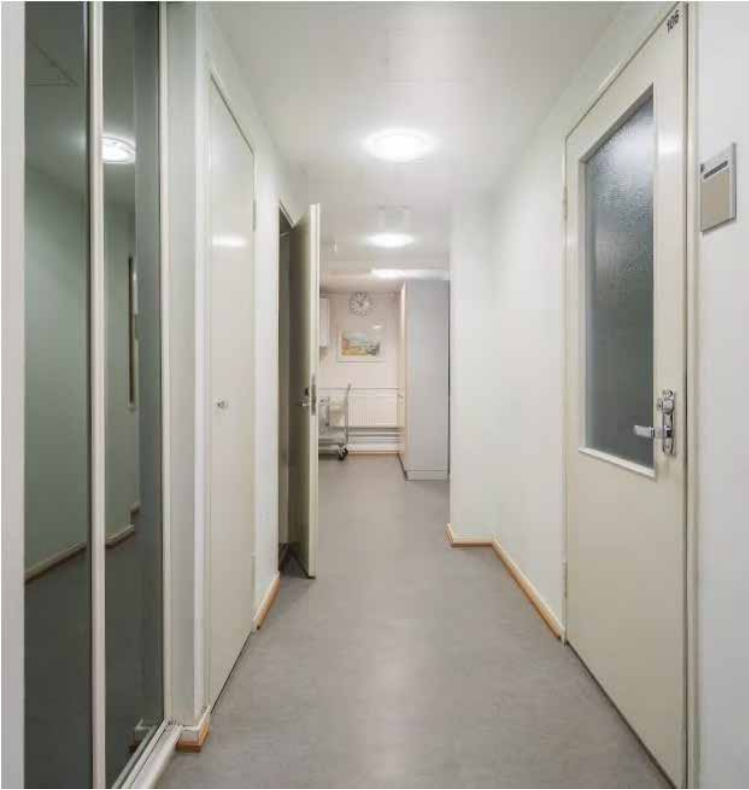
Länsisiiven keskikäytävä. Oletettavasti se on muodostettu 1990-luvulla ja alun perin tila on kiertynyt keskusmuurin ympärille.

Käytävän varrella toimistoja, wc ja siivouskoppi.

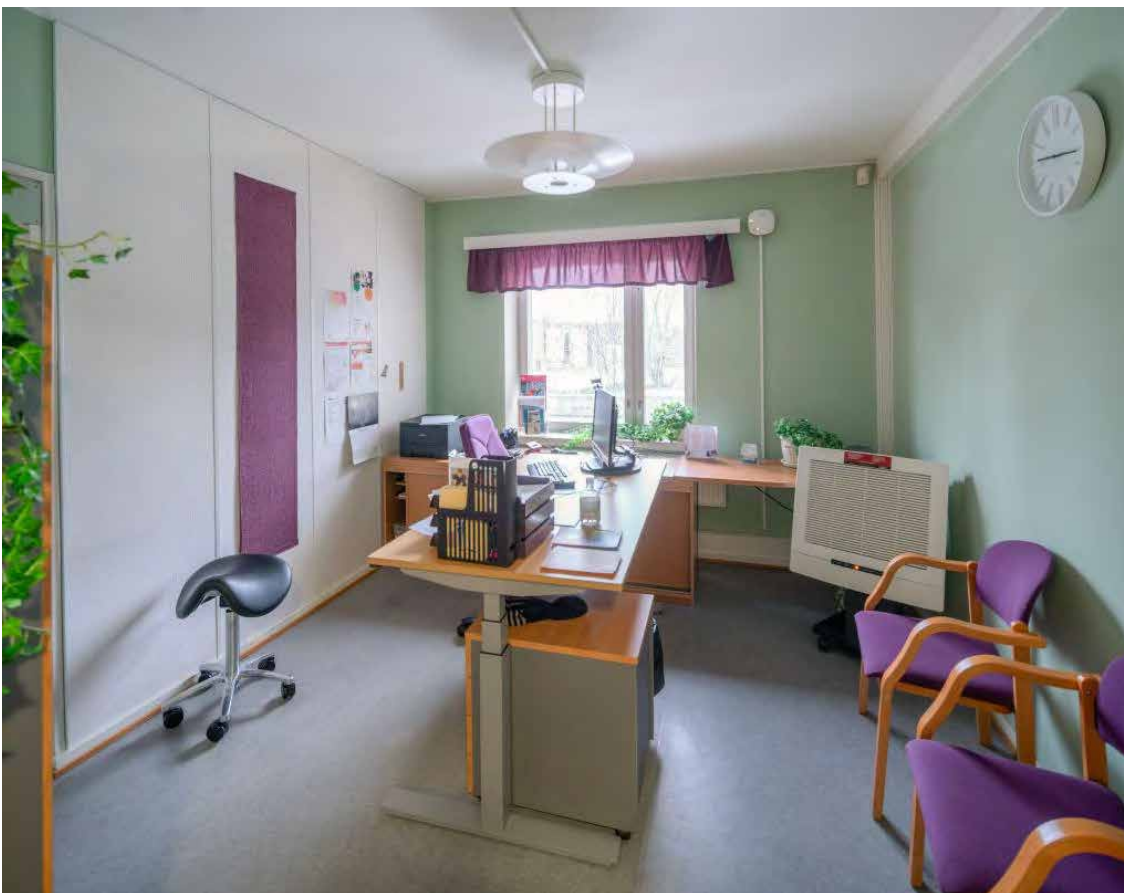
Toimistotila pohjoisen suuntaan. Vaikka toimisto on viihtyisä, paljastaa ikkunan sijainti, että se on lohkottu isommasta tilasta.

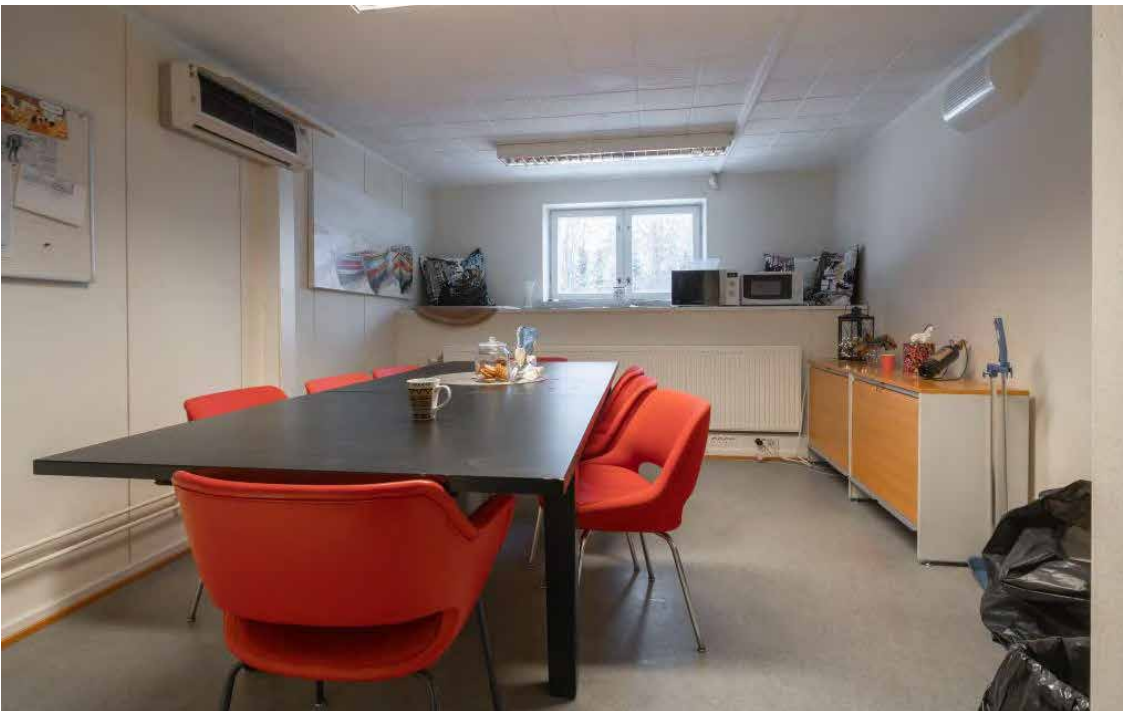
Kokous- ja taukotila. Tila on kapea ja katto matala. Vinokatto alkaa suurin piirtein nykyisen sisäkaton saumasta.

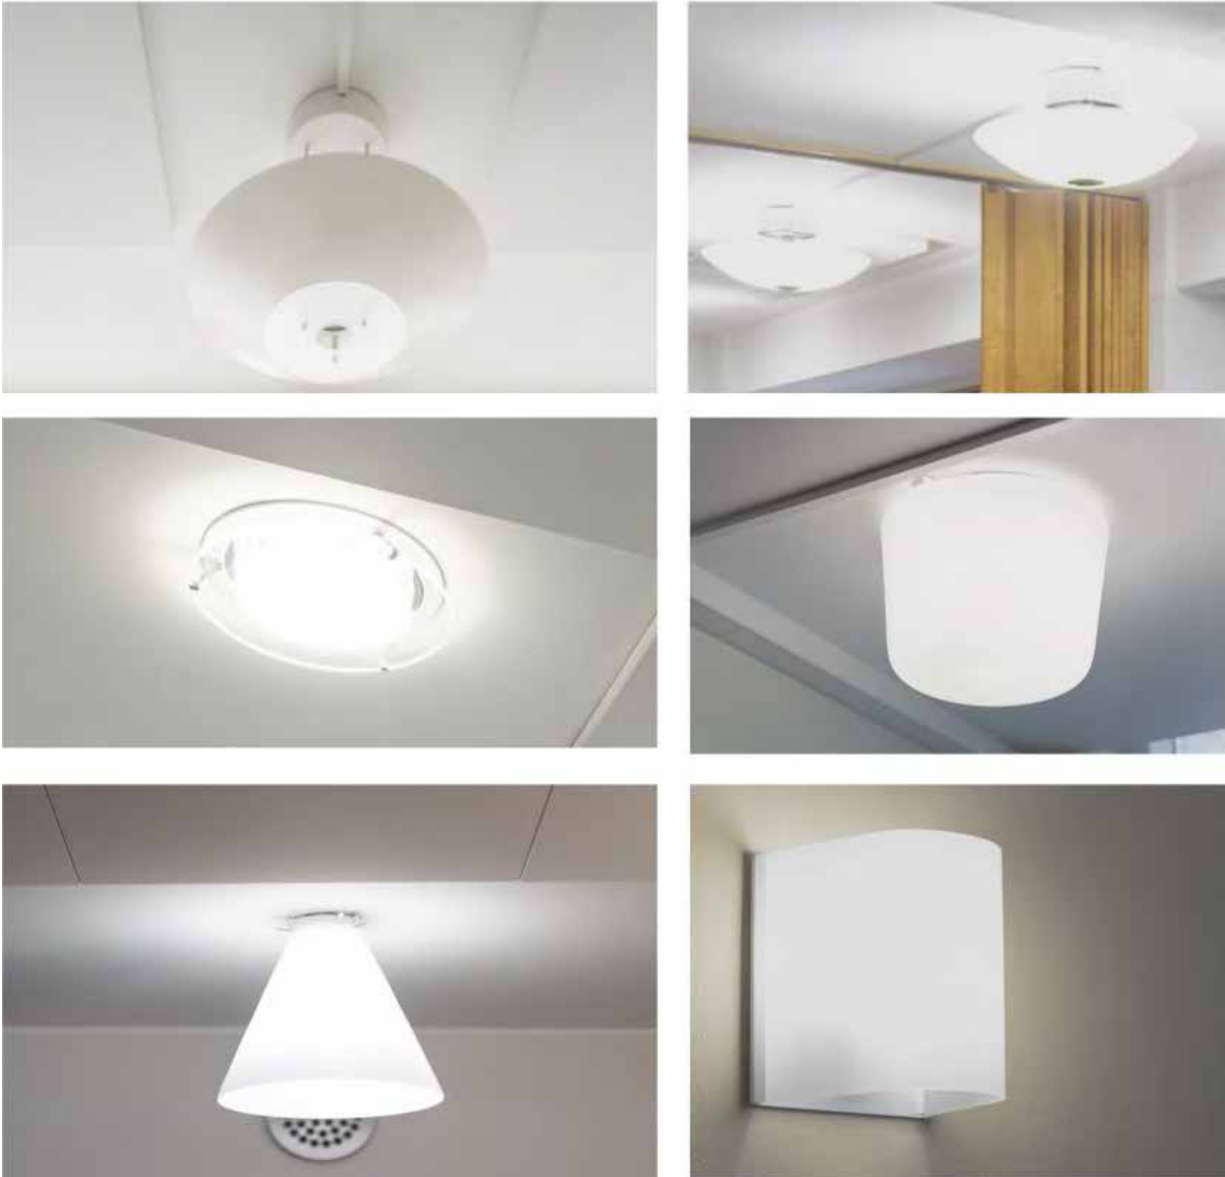
Kollaasi, jossa Valkeakosken kaupungintalon valaisimia.

Ylinnä vasemmalla toimistojen perusvalaisin. Se on tyylikäs ja antaa sekä tasaista perusvaloa, että alaspäin hieman kohdennetumpaa valoa. Suhteessa loisteputkien kovahkoon yleisvaloon tämä valaisintyyppi todennäköisesti edistää työssä viihtymistä ja luo enemmän positiivista paikan tuntua.

Kaksi alinta riviä ovat käytävien perusvalaisimia, osa alkuperäisiä. Upotettu kattovalaisin on perustyyppin käytävävalaisin koko rakennuskokonaisuudessa Kanavakonttoria myöten.

Ylhäällä oikealla kahvion valaisimia. Myös valtuustosalissa on erillinen valaisintyyppi.

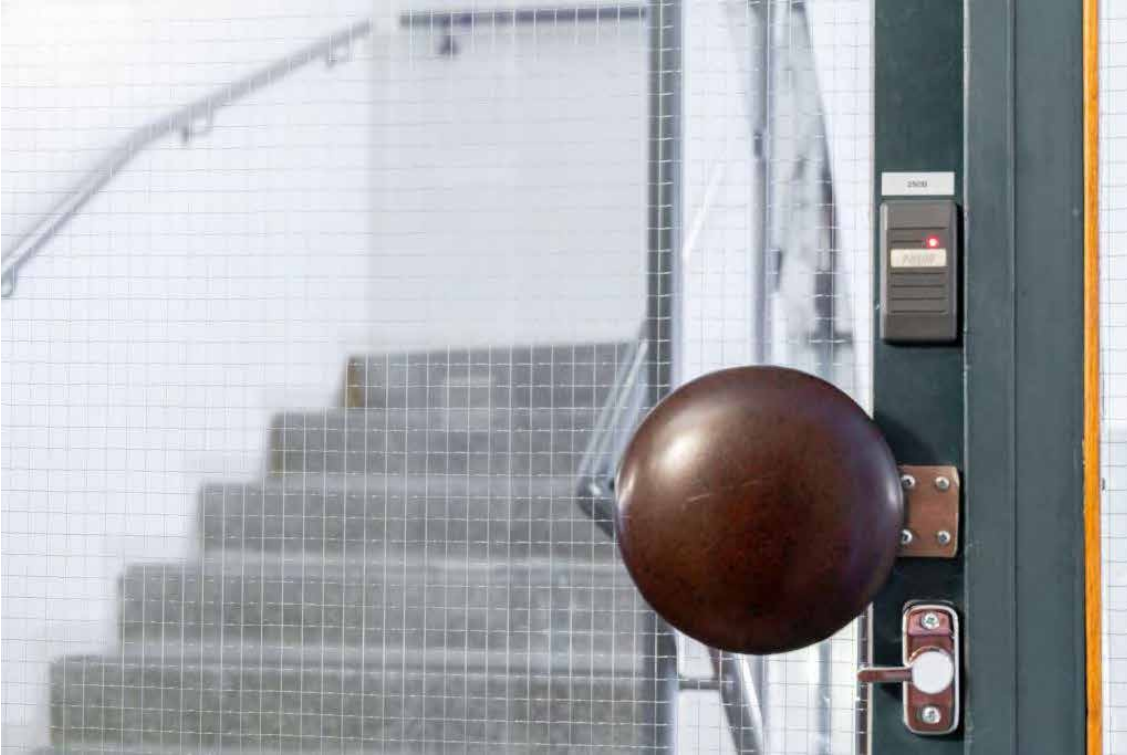
Huomattava osa Kaupungintalon ovien vetimistä on alkuperäisiä.

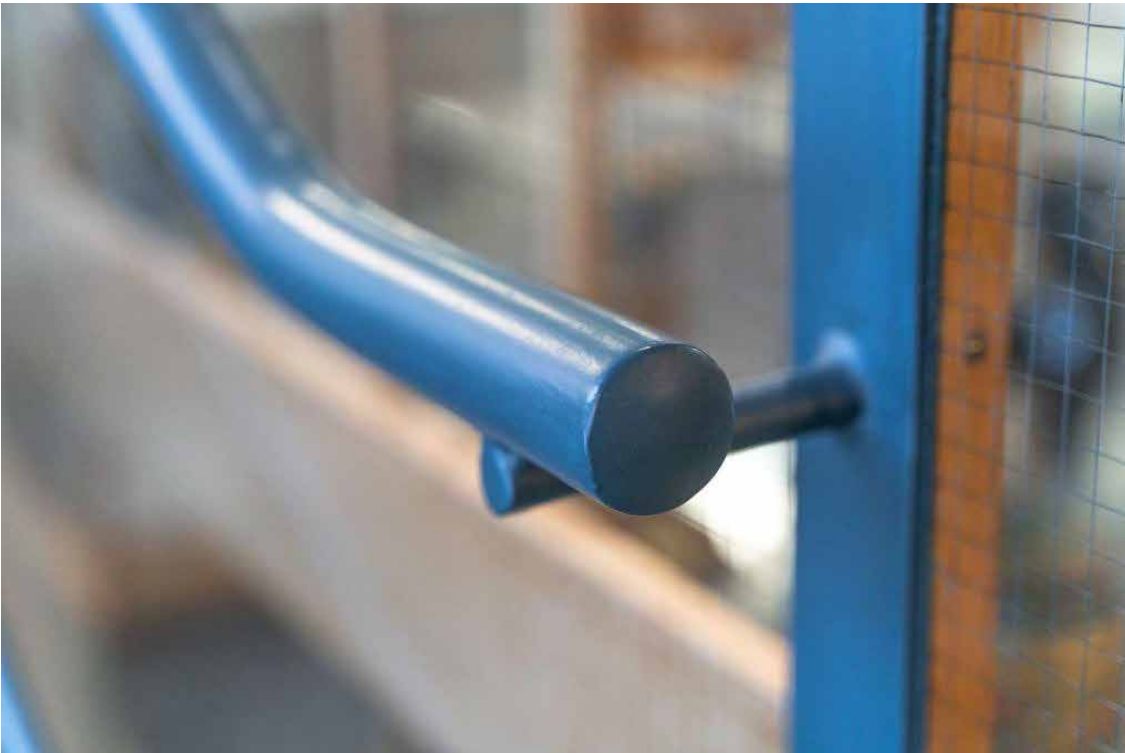
Portaiden ja muiden tilojen metalliosat ovat pääosin alkuperäisiä.

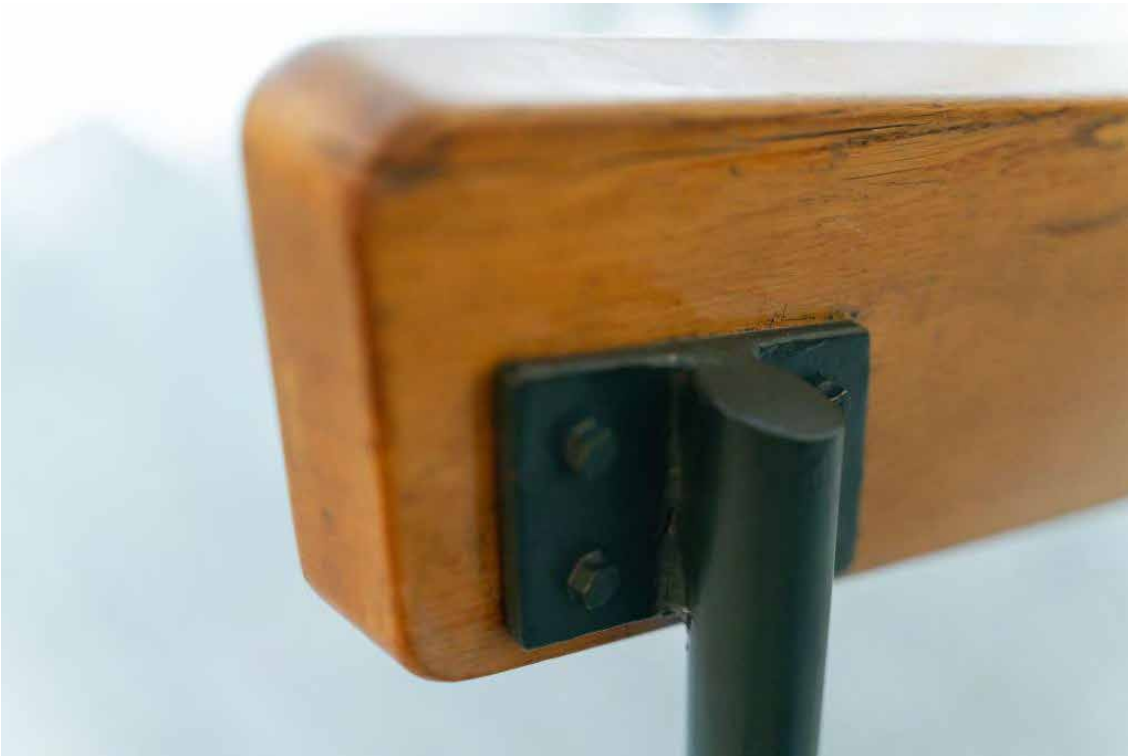
Yksityiskohta kädensijan kiinnityksestä.
